Sachverständigengutachten

Bauverträglichkeitsprüfung

zum geplanten Abbruch und anschließenden Neubaus mehrerer Gebäude
auf dem Grundstück in Eschweiler, Indestraße 20

50-EW-07/25

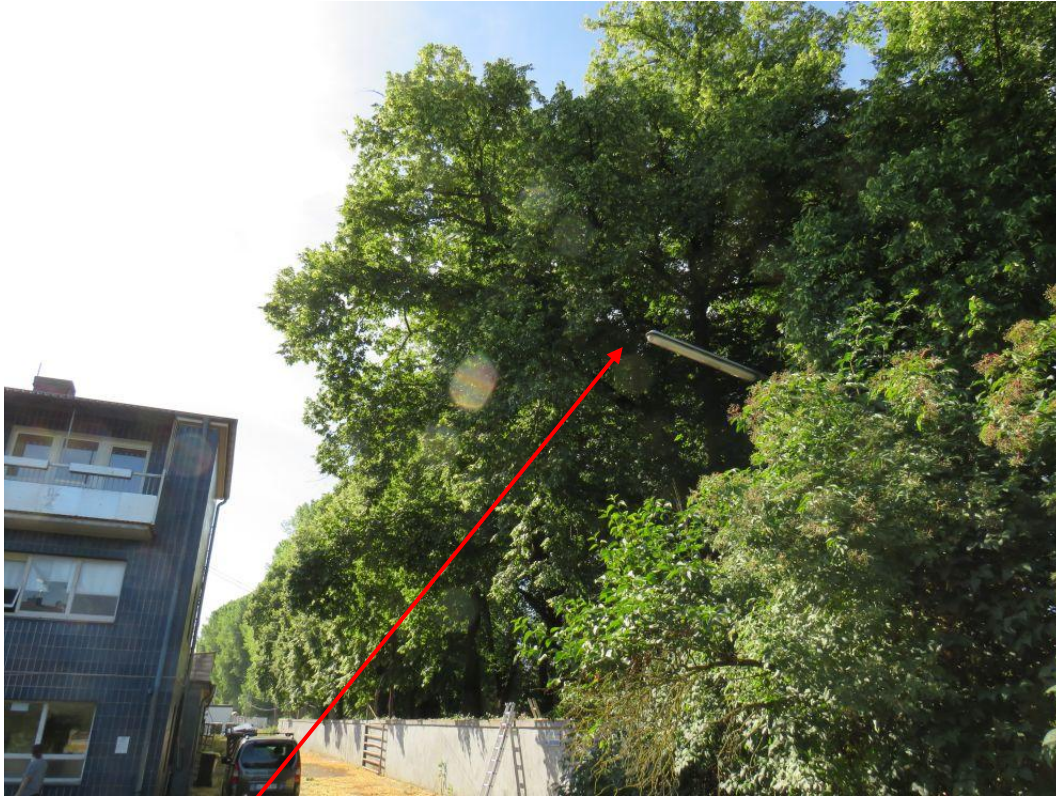
Standort	Südseite
Baumart	Linde (Tilia species)
Stämmigkeit	1 stämmig
Stammumfang in 1 m Höhe	etwa 2,13 m
Stammdurchmesser gemittelt	etwa 0,68 m
Baumhöhe	etwa 17,00 m
Kronenradius	etwa 11,50 m
Kronenansatz in Richtung Gebäude	etwa 4,50 m
Alter des Baumes	etwa 75 Jahre
Entwicklungsphase	Altersphase
Vitalitätsstufe	VS 0-1
Berechtigte Sicherheitserwartung des Verkehrs	höher

Abbildung 1: Baum 03 in der Totalen.

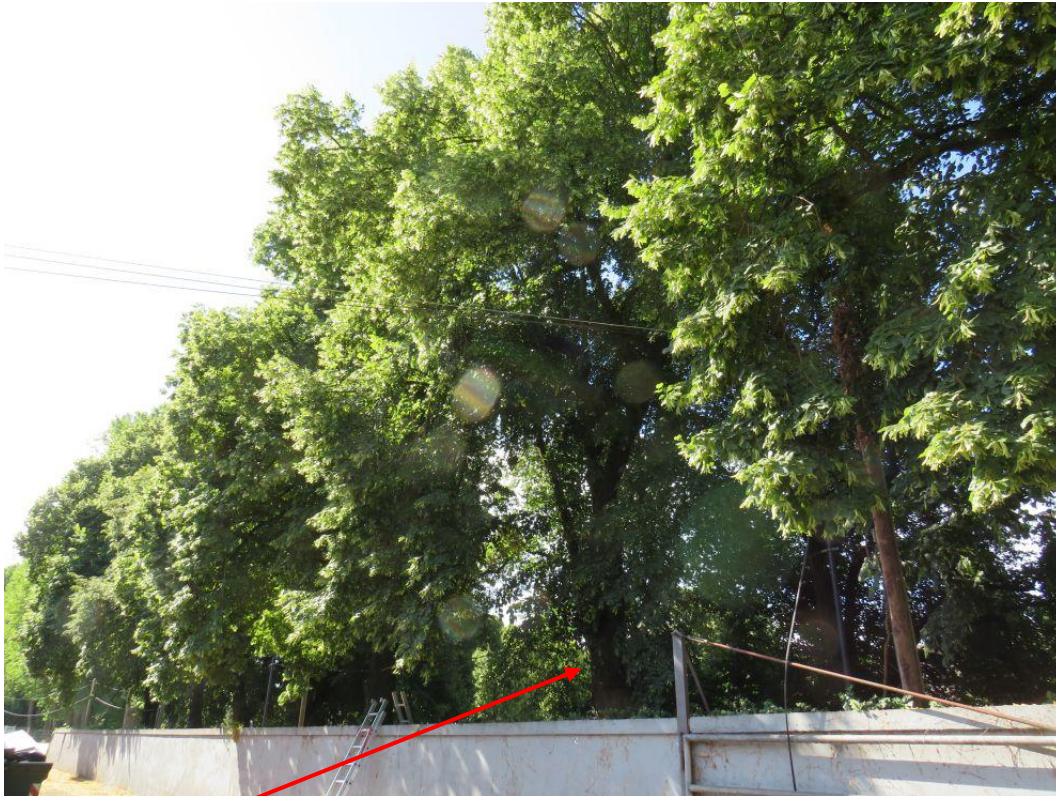
Standort	Südseite
Baumart	Linde (Tillia species)
Stämmigkeit	1 stämmig
Stammumfang in 1 m Höhe	etwa 1,88 m
Stammdurchmesser gemittelt	etwa 0,60 m
Baumhöhe	etwa 16,00 m
Kronenradius	etwa 8,00 m
Kronenansatz in Richtung Gebäude	etwa 5,50 m
Alter des Baumes	etwa 75 Jahre
Entwicklungsphase	Altersphase

Vitalitätsstufe	VS 0-1
Berechtigte Sicherheitserwartung des Verkehrs	höher

Abbildung 2: Baum 06 in der Totalen.

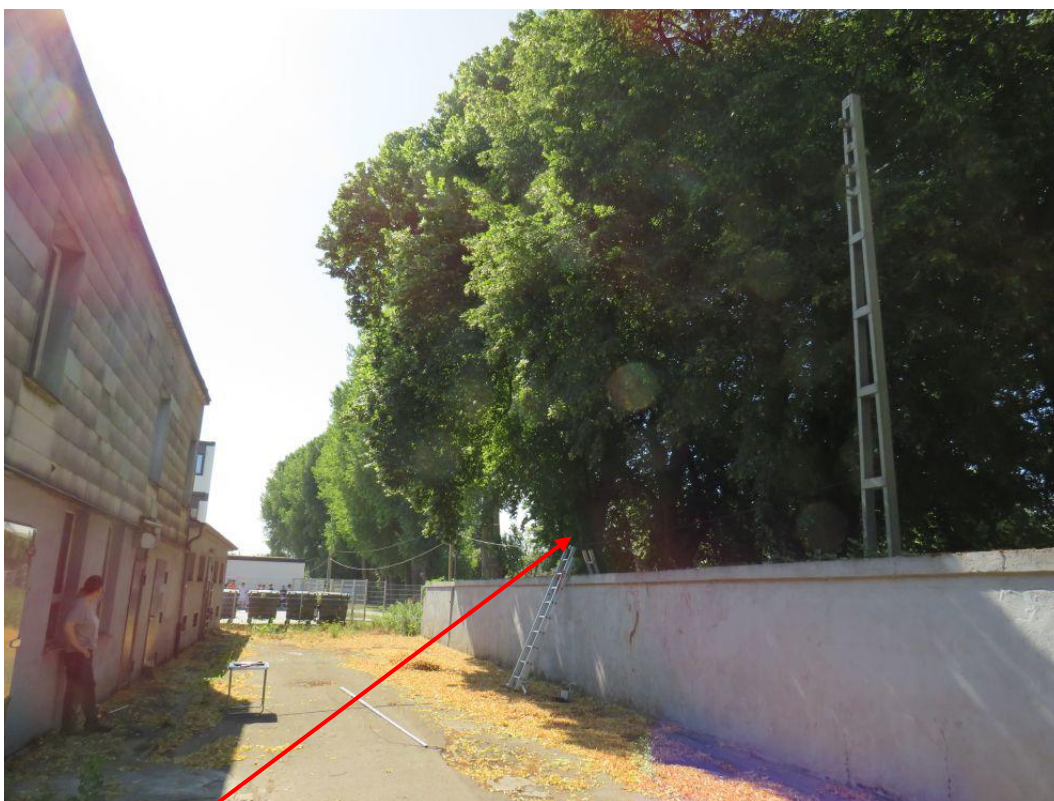
Standort	Südseite
Baumart	Linde (Tillia species)
Stämmigkeit	1 stämmig
Stammumfang in 1 m Höhe	etwa 1,73 m
Stammdurchmesser gemittelt	etwa 0,55 m
Baumhöhe	etwa 17,00 m
Kronenradius	etwa 7,00 m

Kronenansatz in Richtung Gebäude	etwa 6,50 m
Alter des Baumes	etwa 75 Jahre
Entwicklungsphase	Altersphase
Vitalitätsstufe	VS 0-1
Berechtigte Sicherheitserwartung des Verkehrs	höher

Abbildung 3: Baum 08 in der Totalen.

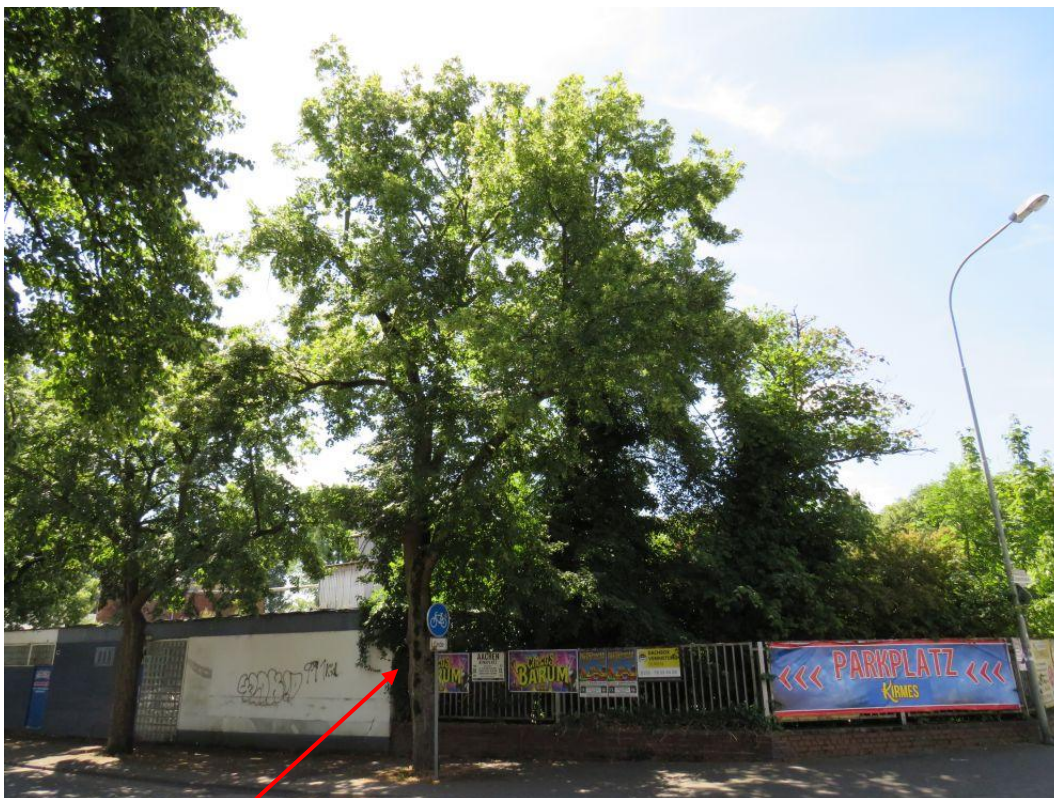
Standort	Nordseite
Baumart	Linde (Tillia species)
Stämmigkeit	1 stämmig
Stammumfang in 1 m Höhe	etwa 1,41 m

Stammdurchmesser gemittelt	etwa 0,45 m
Baumhöhe	etwa 12,00 m
Kronenradius	etwa 5,00 m
Kronenansatz in Richtung Gebäude	etwa 4,50 m
Alter des Baumes	etwa 75 Jahre
Entwicklungsphase	Altersphase
Vitalitätsstufe	VS 1
Berechtigte Sicherheitserwartung des Verkehrs	höher

Abbildung 4: Baum 01 in der Totalen.

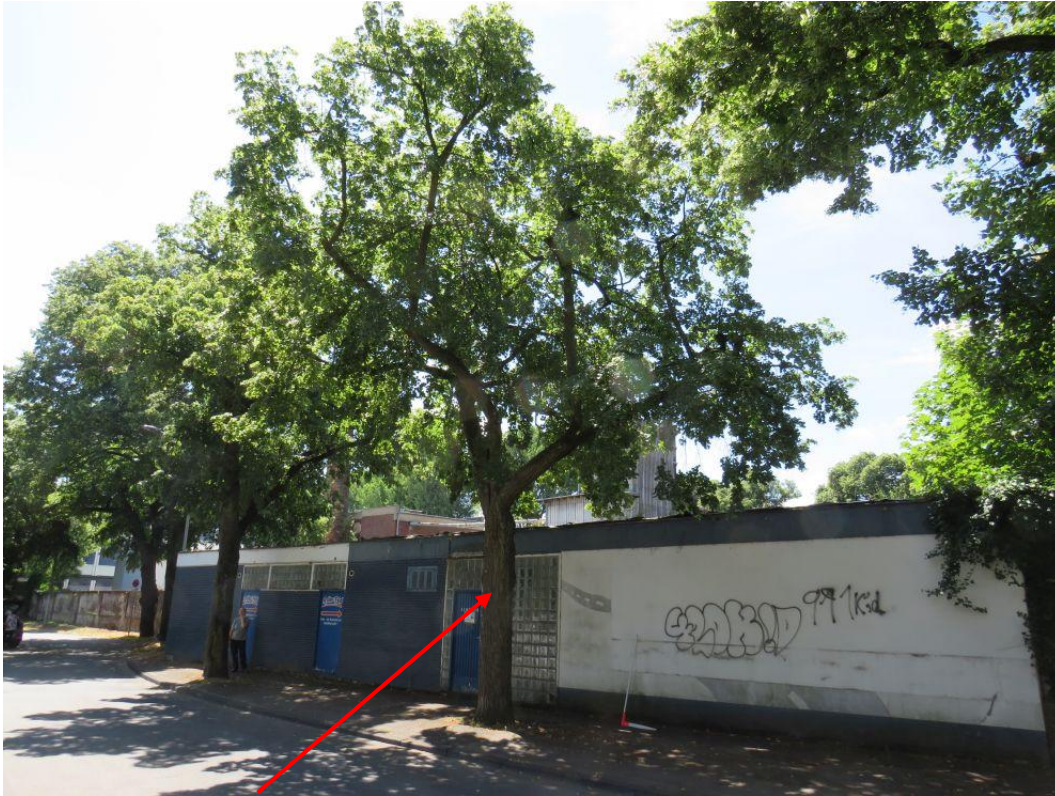
Standort	Nordseite
Baumart	Linde (Tilia species)
Stämmigkeit	1 stämmig
Stammumfang in 1 m Höhe	etwa 1,57 m
Stammdurchmesser gemittelt	etwa 0,50 m
Baumhöhe	etwa 9,00 m
Kronenradius	etwa 5,00 m
Kronenansatz in Richtung Gebäude	etwa 4,00 m
Alter des Baumes	etwa 75 Jahre
Entwicklungsphase	Altersphase
Vitalitätsstufe	VS 1
Berechtigte Sicherheitserwartung des Verkehrs	höher

Abbildung 5: Baum 02 in der Totalen.

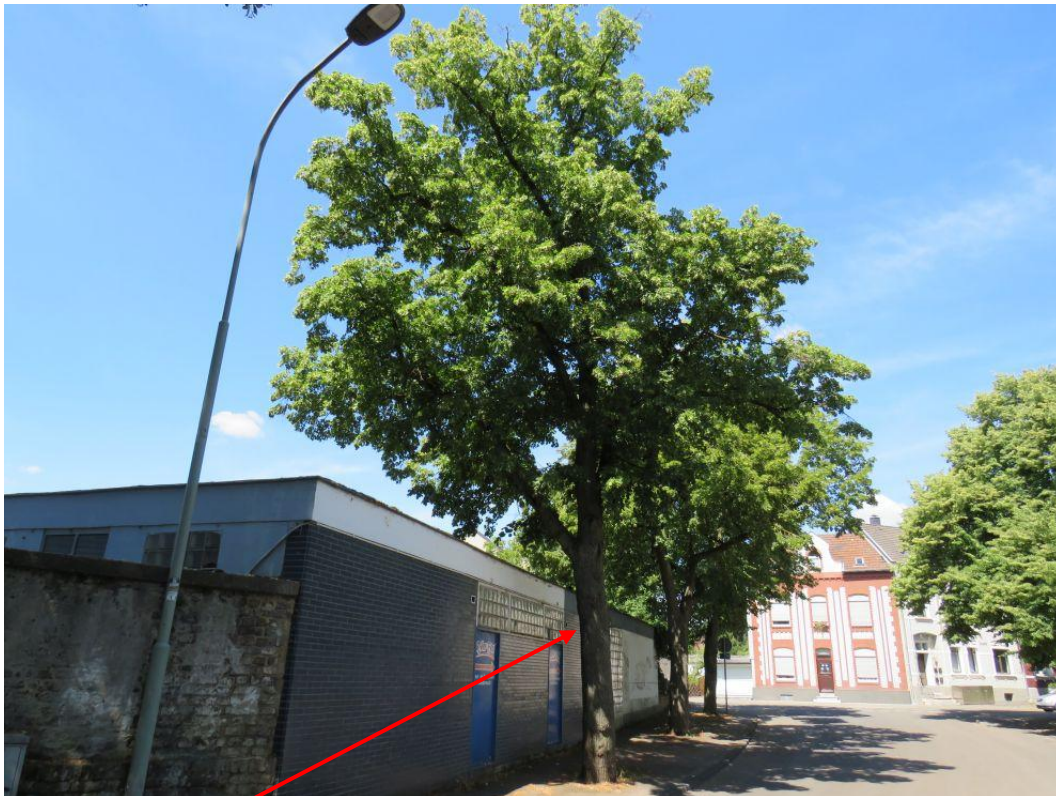
Standort	Nordseite
Baumart	Linde (Tillia species)
Stämmigkeit	1 stämmig
Stammumfang in 1 m Höhe	etwa 1,57 m
Stammdurchmesser gemittelt	etwa 0,50 m
Baumhöhe	etwa 12,00 m
Kronenradius	etwa 4,50 m
Kronenansatz in Richtung Gebäude	etwa 3,00 m
Alter des Baumes	etwa 75 Jahre
Entwicklungsphase	Altersphase

Vitalitätsstufe	VS 1-2
Berechtigte Sicherheitserwartung des Verkehrs	höher

Abbildung 6: Baum 03 in der Totalen.

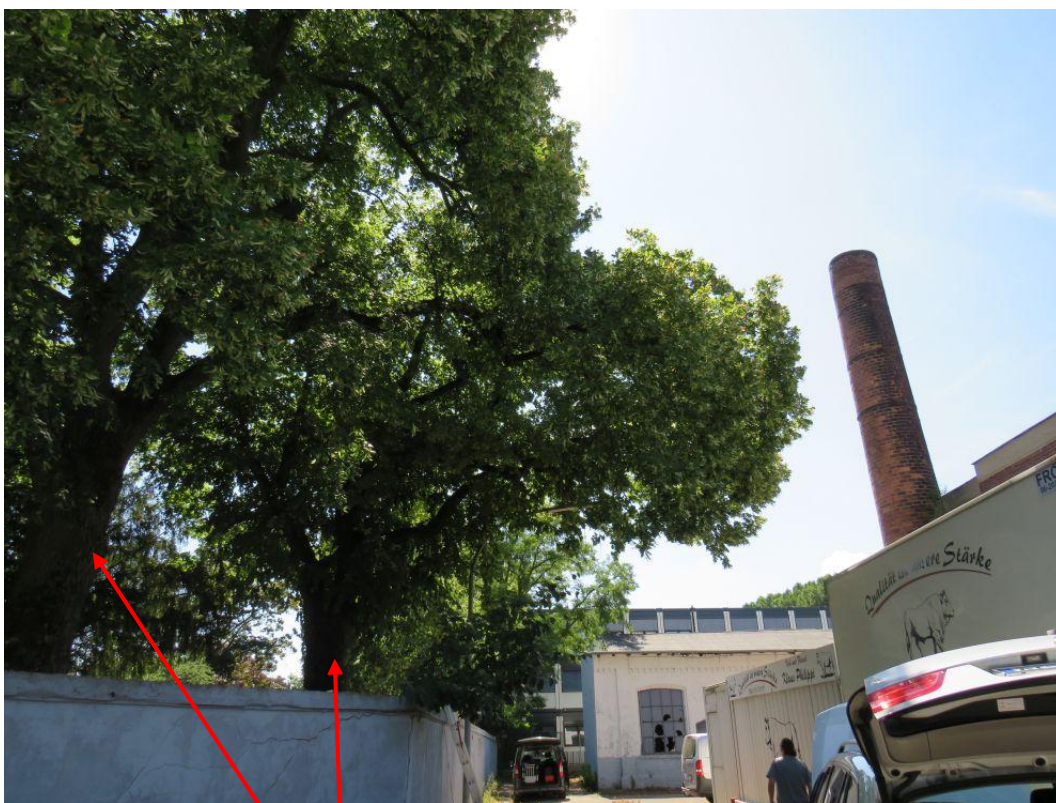
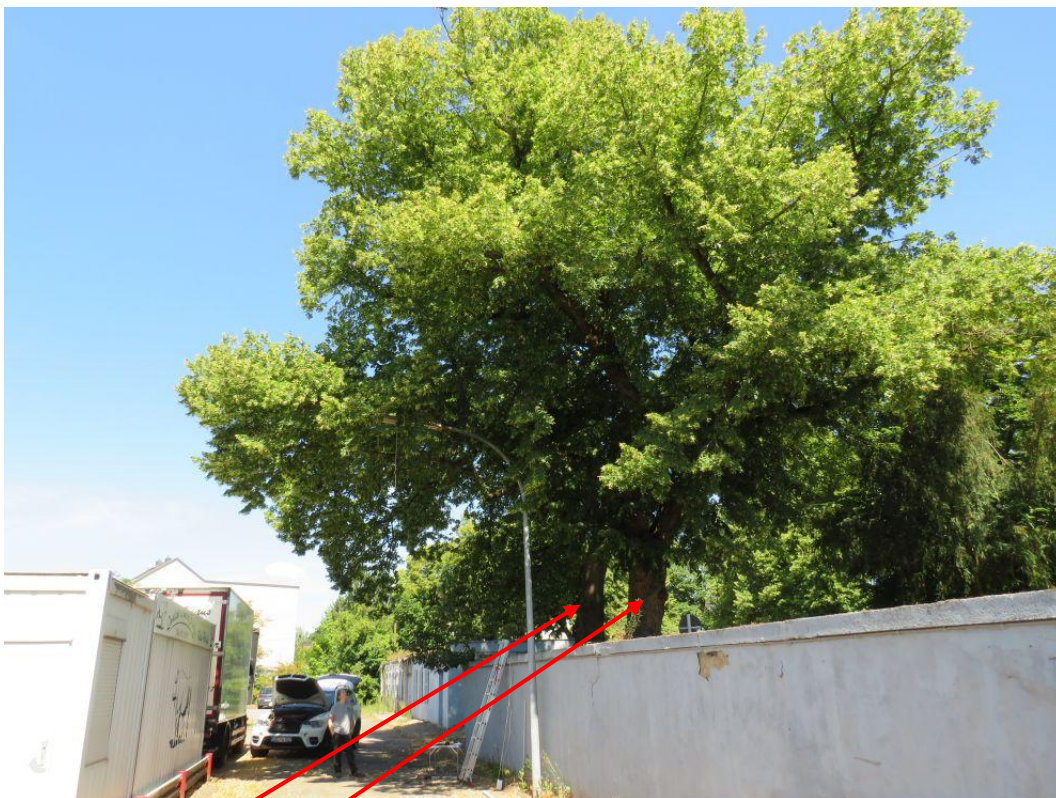
Standort	Nordseite
Baumart	Linde (Tillia species)
Stämmigkeit	1 stämmig
Stammumfang in 1 m Höhe	etwa 2,35 m
Stammdurchmesser gemittelt	etwa 0,75 m
Baumhöhe	etwa 16,00 m
Kronenradius	etwa 9,00 m

Kronenansatz in Richtung Gebäude	etwa 4,50 m
Alter des Baumes	etwa 75 Jahre
Entwicklungsphase	Altersphase
Vitalitätsstufe	VS 1
Berechtigte Sicherheitserwartung des Verkehrs	höher

Abbildung 7: Baum 04 und 5 in der Totalen.

Standort	Nordseite
Baumart	Linde (Tilia species)
Stämmigkeit	1 stämmig
Stammumfang in 1 m Höhe	etwa 1,88 m

Stammdurchmesser gemittelt	etwa 0,60 m
Baumhöhe	etwa 14,00 m
Kronenradius	etwa 6,00 m
Kronenansatz in Richtung Gebäude	etwa 4,50 m
Alter des Baumes	etwa 75 Jahre
Entwicklungsphase	Altersphase
Vitalitätsstufe	VS 1
Berechtigte Sicherheitserwartung des Verkehrs	höher

Abbildung 8: Baum 04 und 05 in der Totalen.

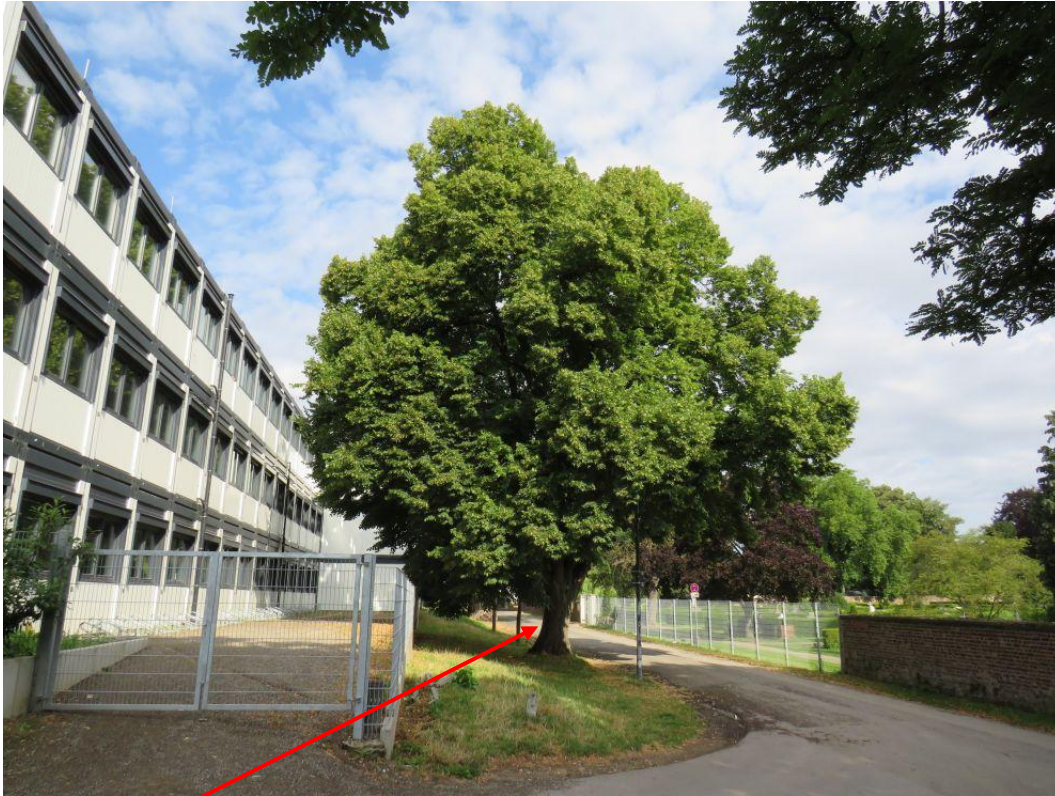
Standort	Nordseite
Baumart	Linde (Tilia species)
Stämmigkeit	1 stämmig
Stammumfang in 1 m Höhe	etwa 3,10 m
Stammdurchmesser gemittelt	etwa 0,90 m
Baumhöhe	etwa 17,00 m
Kronenradius	etwa 8,50 m
Kronenansatz in Richtung Gebäude	etwa 5,00 m
Alter des Baumes	etwa 75 Jahre
Entwicklungsphase	Altersphase
Vitalitätsstufe	VS 0-1
Berechtigte Sicherheitserwartung des Verkehrs	höher

Abbildung 9: Baum 13 in der Totalen.

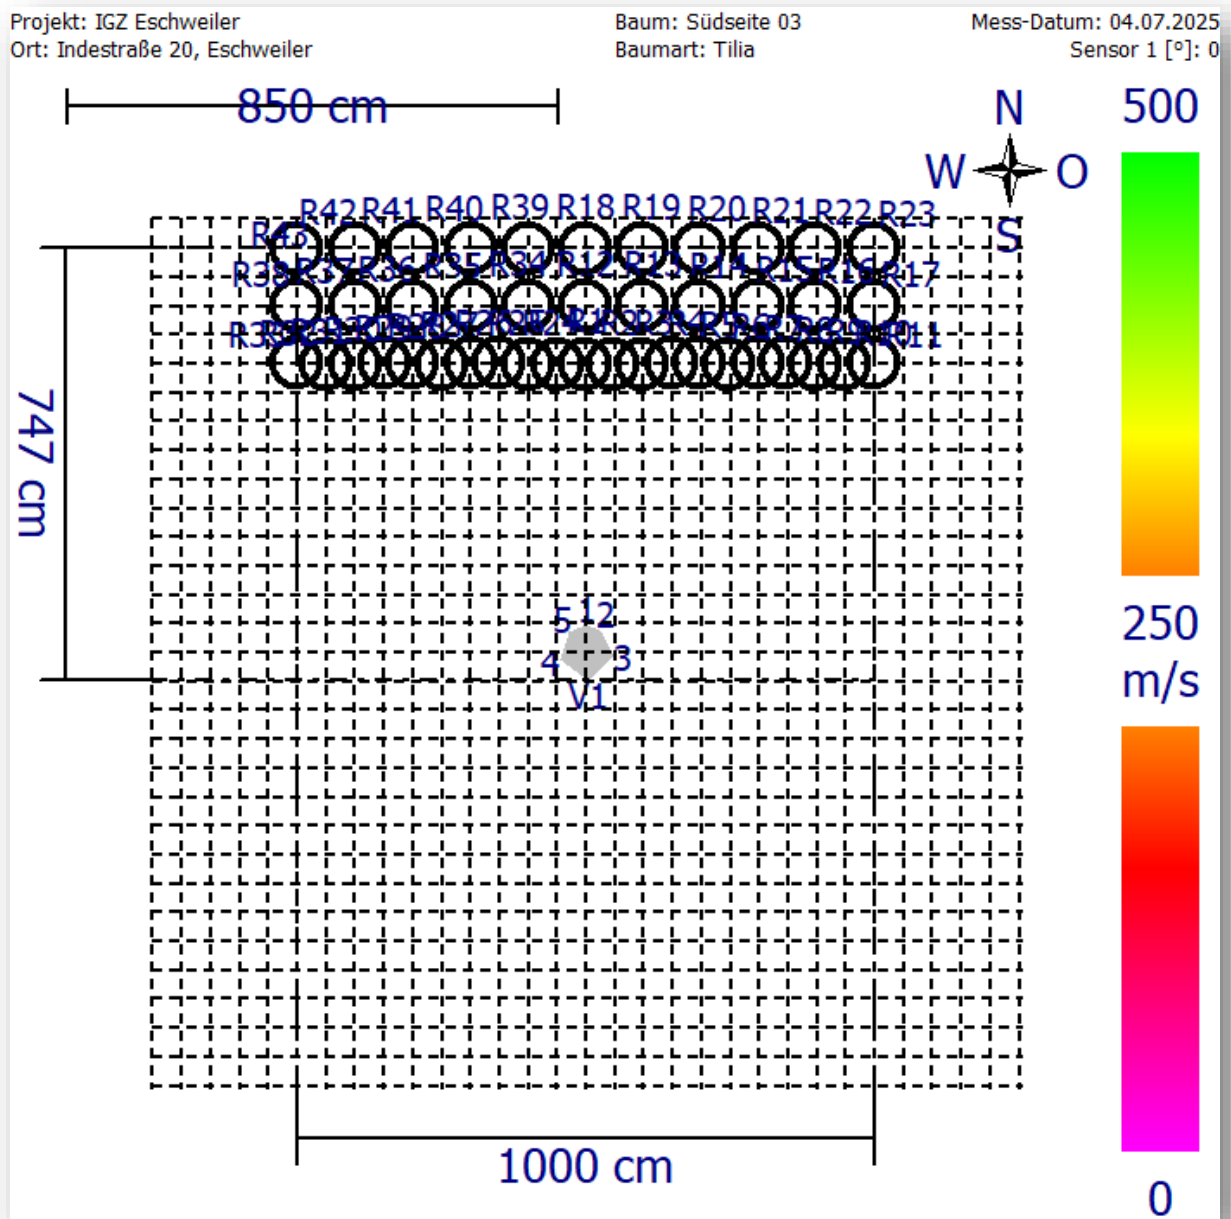
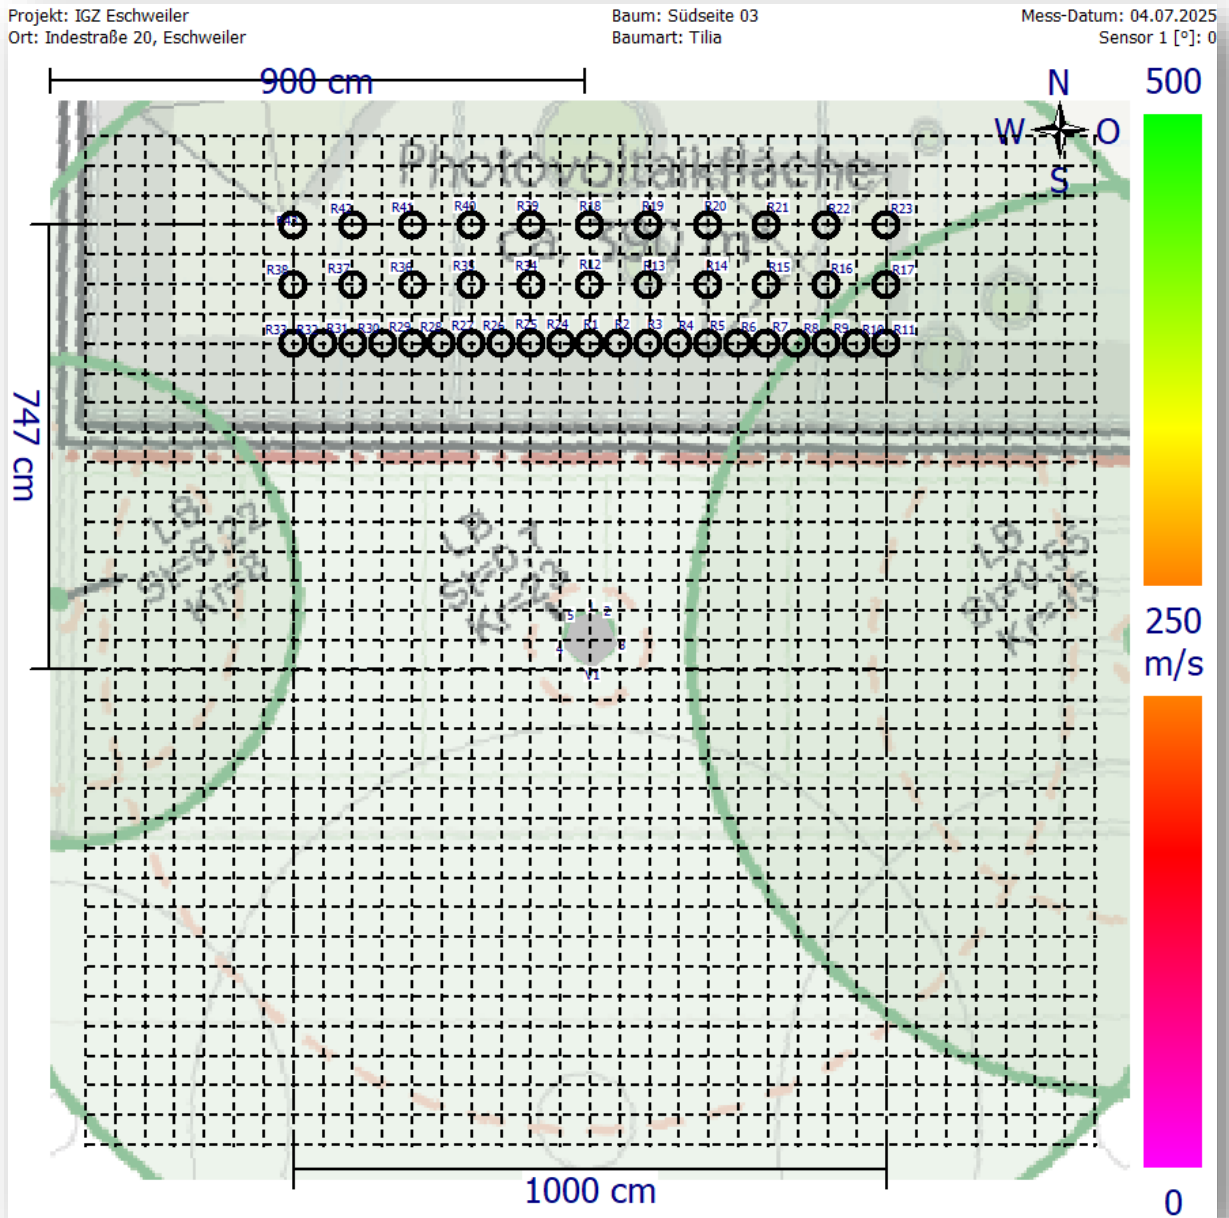
5.1.2.1 Baum 03 Südseite:

Abbildung 12: Graphische Darstellung der durchgeführten Messung, das hinterlegte Raster weist eine Maschenweite von 50 X 50 cm auf.

Abbildung 13: Graphische Darstellung der durchgeführten Messung, unterlegt mit einem Ausschnitt aus dem 1035_ARC_Lageplan Bäume, das hinterlegte Raster weist eine Maschenweite von 50 X 50 cm auf.

Bei den Messungen 6.2.1 und 6.2.2 konnten keine Schall-Rückkopplungen gemessen werden, was den Rückschluss zulässt, dass sich keine Wurzeln in den oberen Erdschichten befinden. Vermutlich wirkt die angrenzende Mauer als Wurzelsperre im Boden. Bei den Messungen 6.2.4 konnten lediglich wenige schwache Schallrückkopplungen in der ersten und zweiten Messlinie konstatiert werden, was auf eine geringe Ausbreitung unterhalb der Mauer hindeutet. Im Bereich der Messung 6.2.3 konnten weit ausgebreitet Wurzeln gemessen werden. In dem Bereich der stärkeren Rückkopplungen ist der Asphalt beschädigt und in Teilen ähnlich einer Schottererschicht, vermutlich kann in diesen Bereichen Wasser in den Boden einsickern, weshalb der Baum diesen Bereich als Aufnahmefläche erschlossen hat.

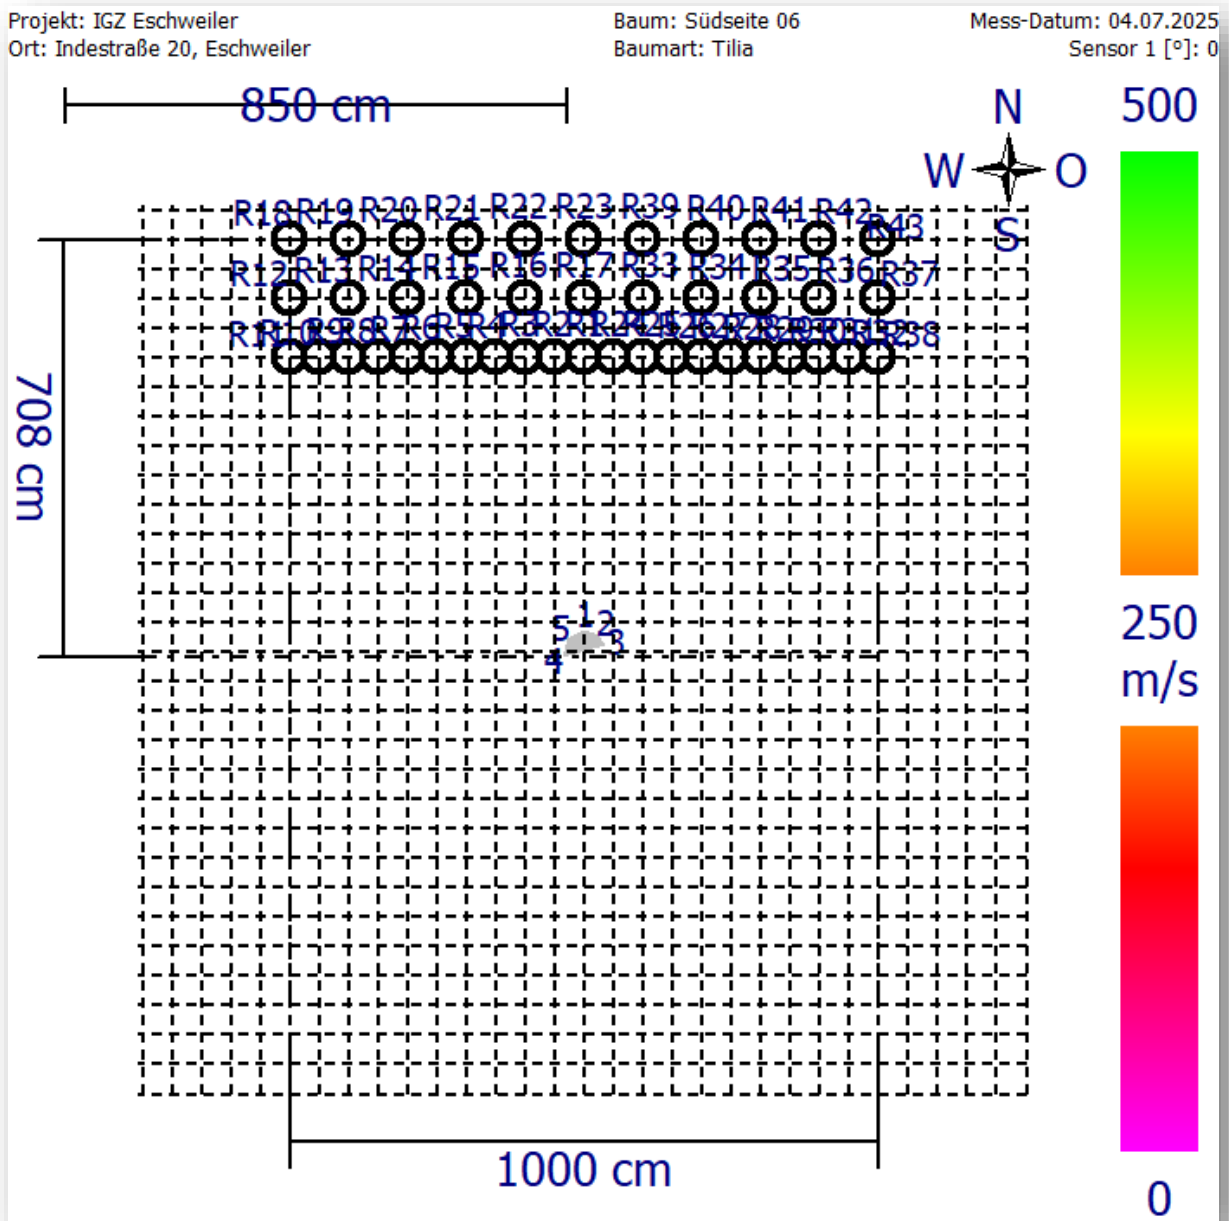
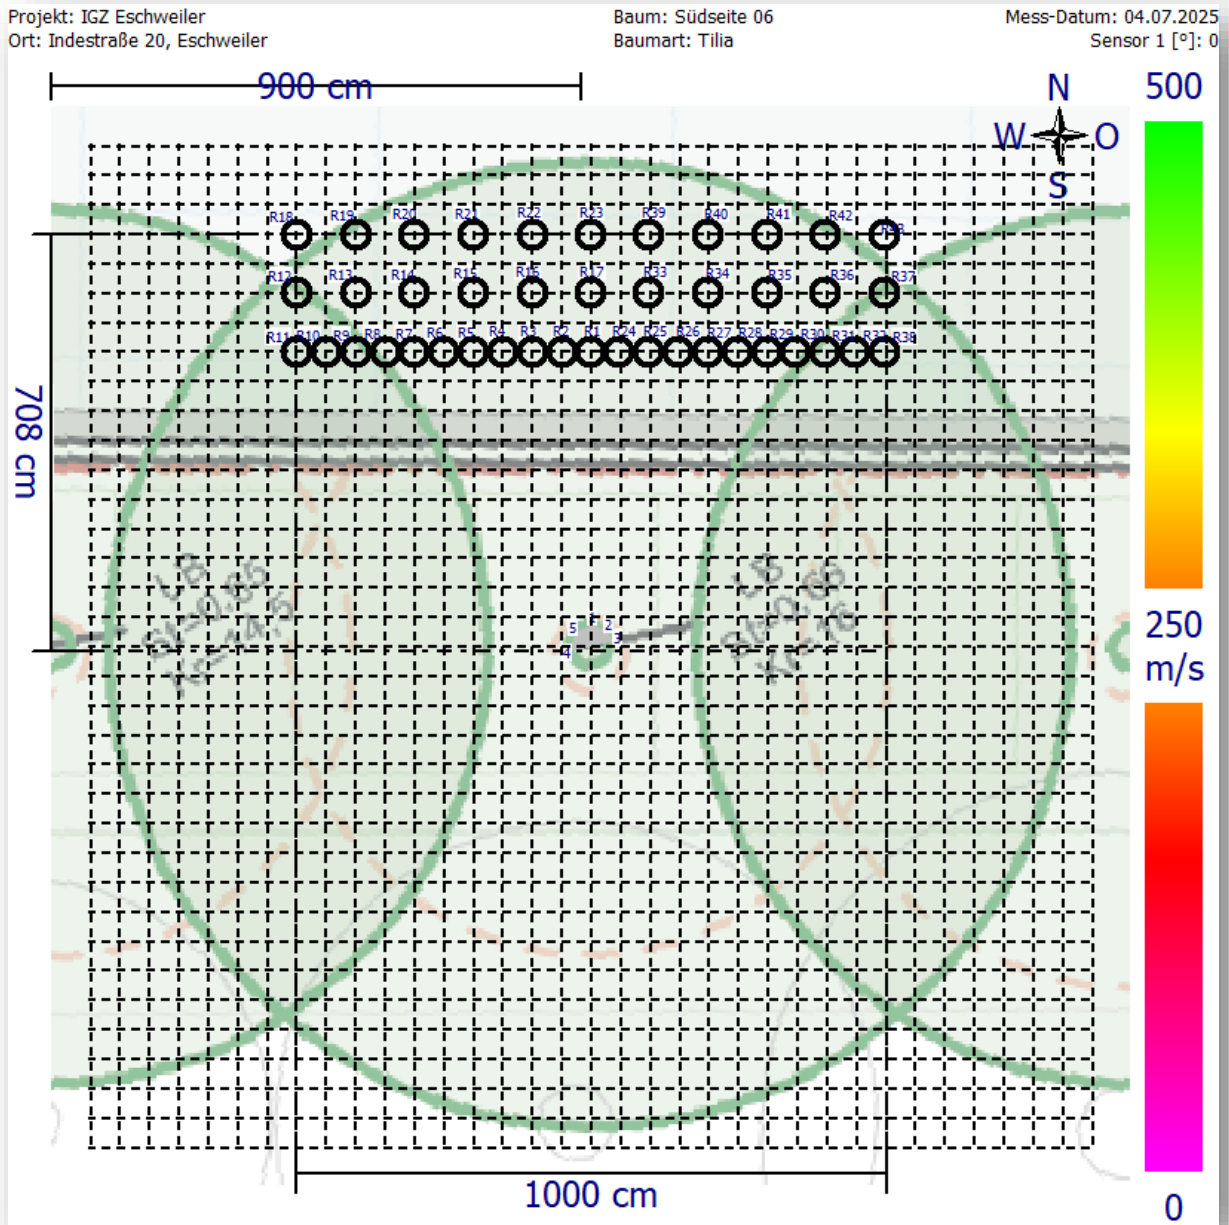
5.1.2.2 Baum 06 Südseite:

Abbildung 14: Graphische Darstellung der durchgeführten Messung, das hinterlegte Raster weist eine Maschenweite von 50 X 50 cm auf.

Abbildung 15: Graphische Darstellung der durchgeführten Messung, unterlegt mit einem Ausschnitt aus dem 1035_ARC_Lageplan Bäume, das hinterlegte Raster weist eine Maschenweite von 50 X 50 cm auf.

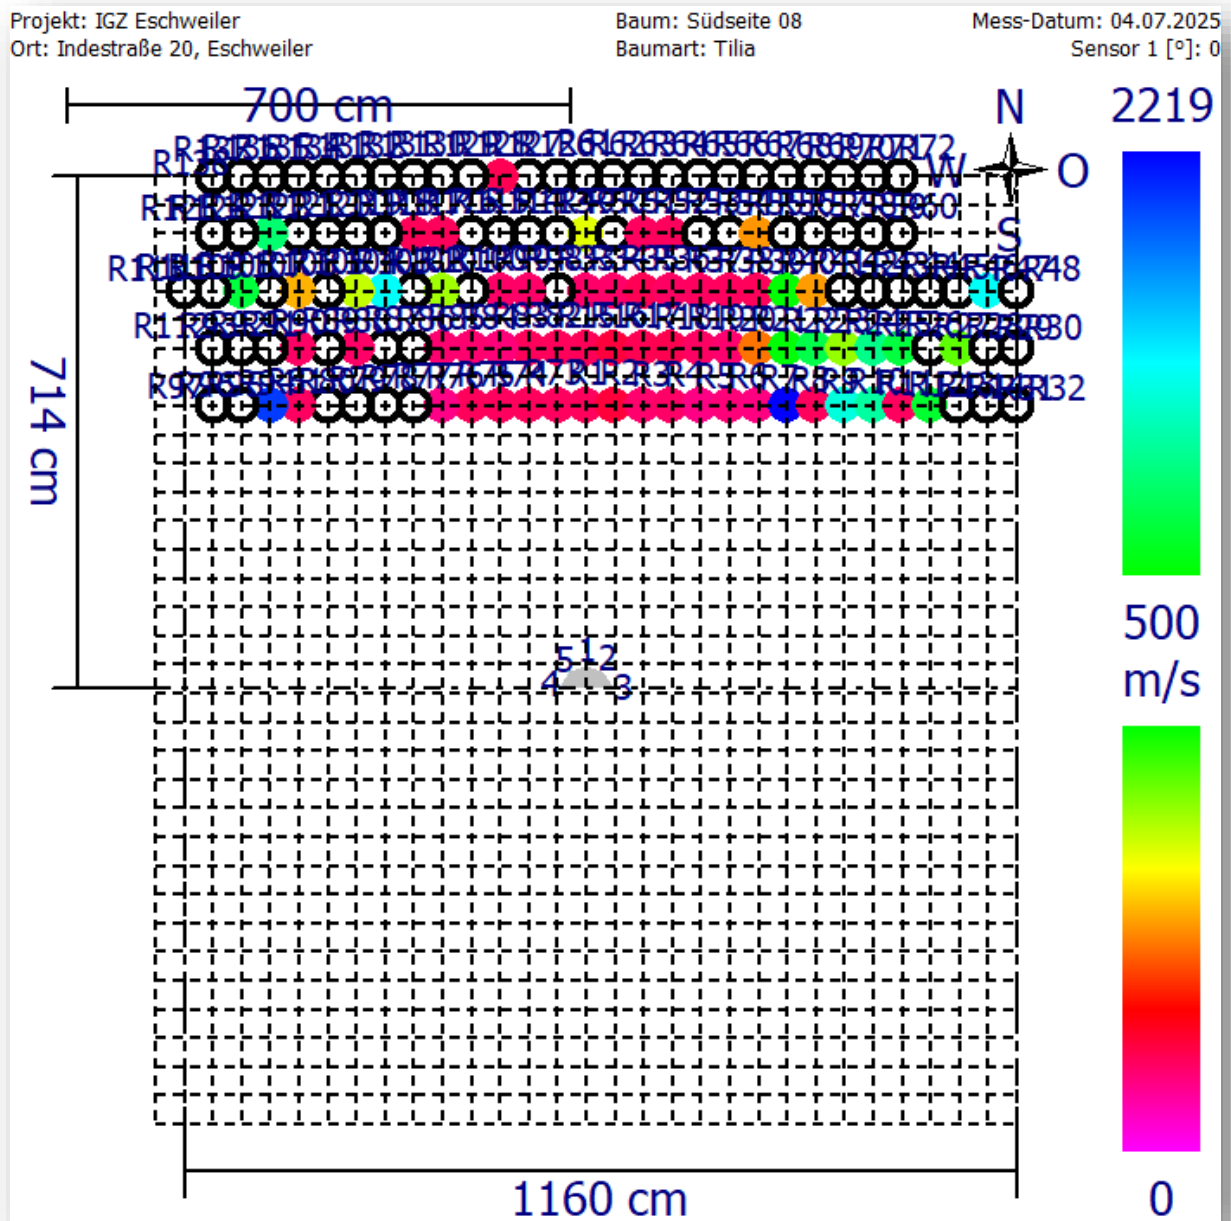
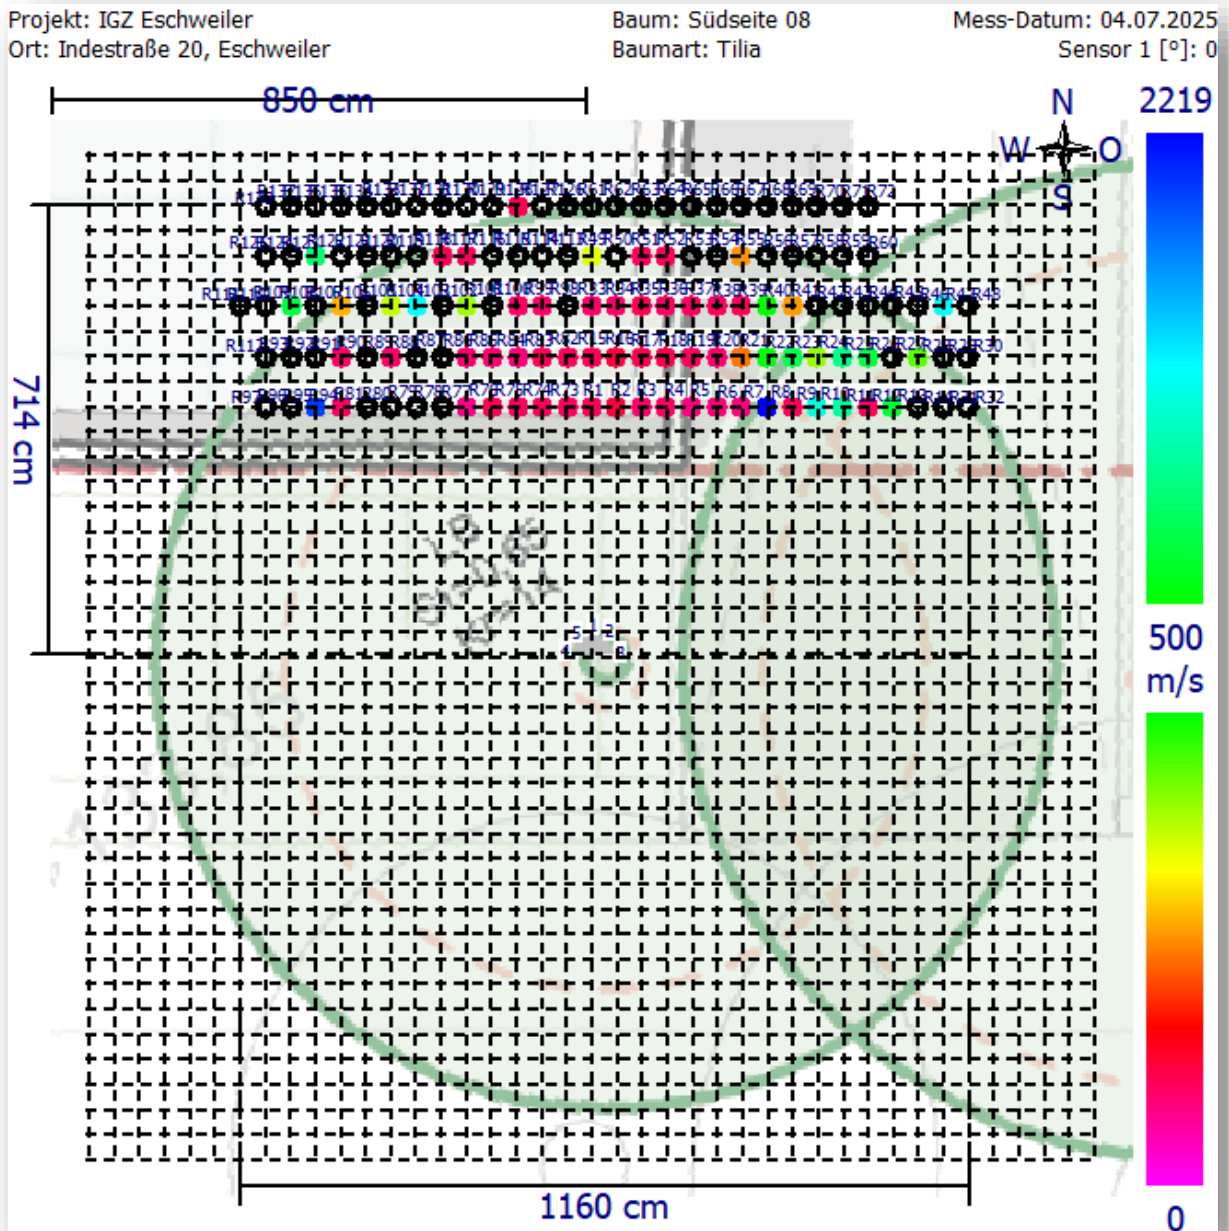
5.1.2.3 Baum 08 Südseite:

Abbildung 16: Graphische Darstellung der durchgeführten Messung, das hinterlegte Raster weist eine Maschenweite von 50 X 50 cm auf.

Abbildung 17: Graphische Darstellung der durchgeführten Messung, unterlegt mit einem Ausschnitt aus dem 1035_ARC_Lageplan Bäume, das hinterlegte Raster weist eine Maschenweite von 50 X 50 cm auf.

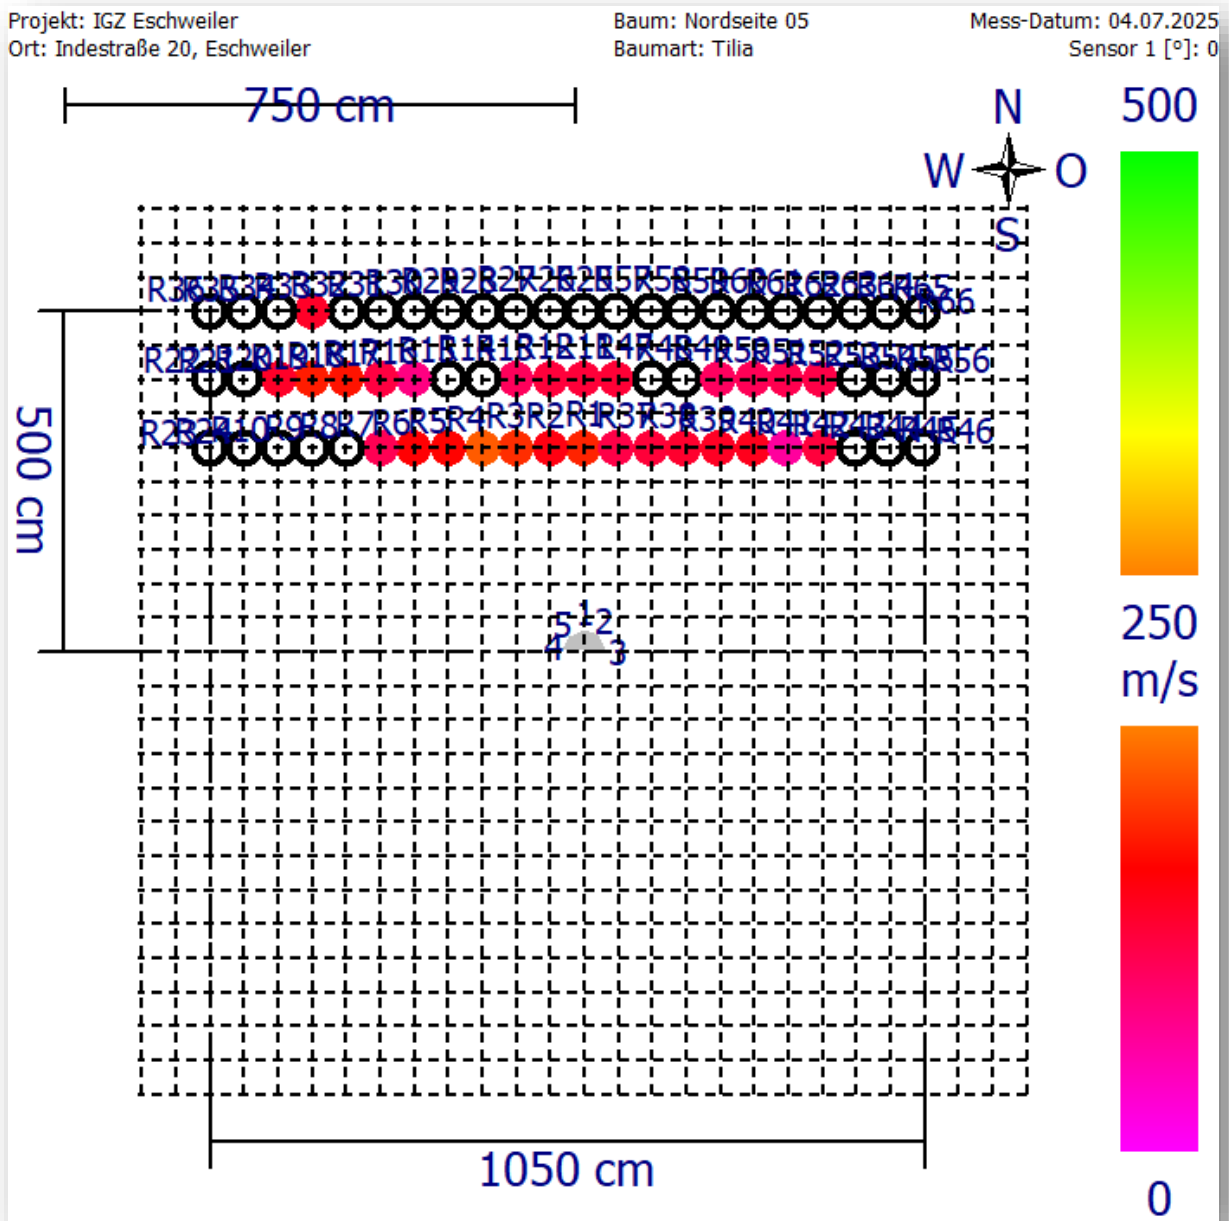
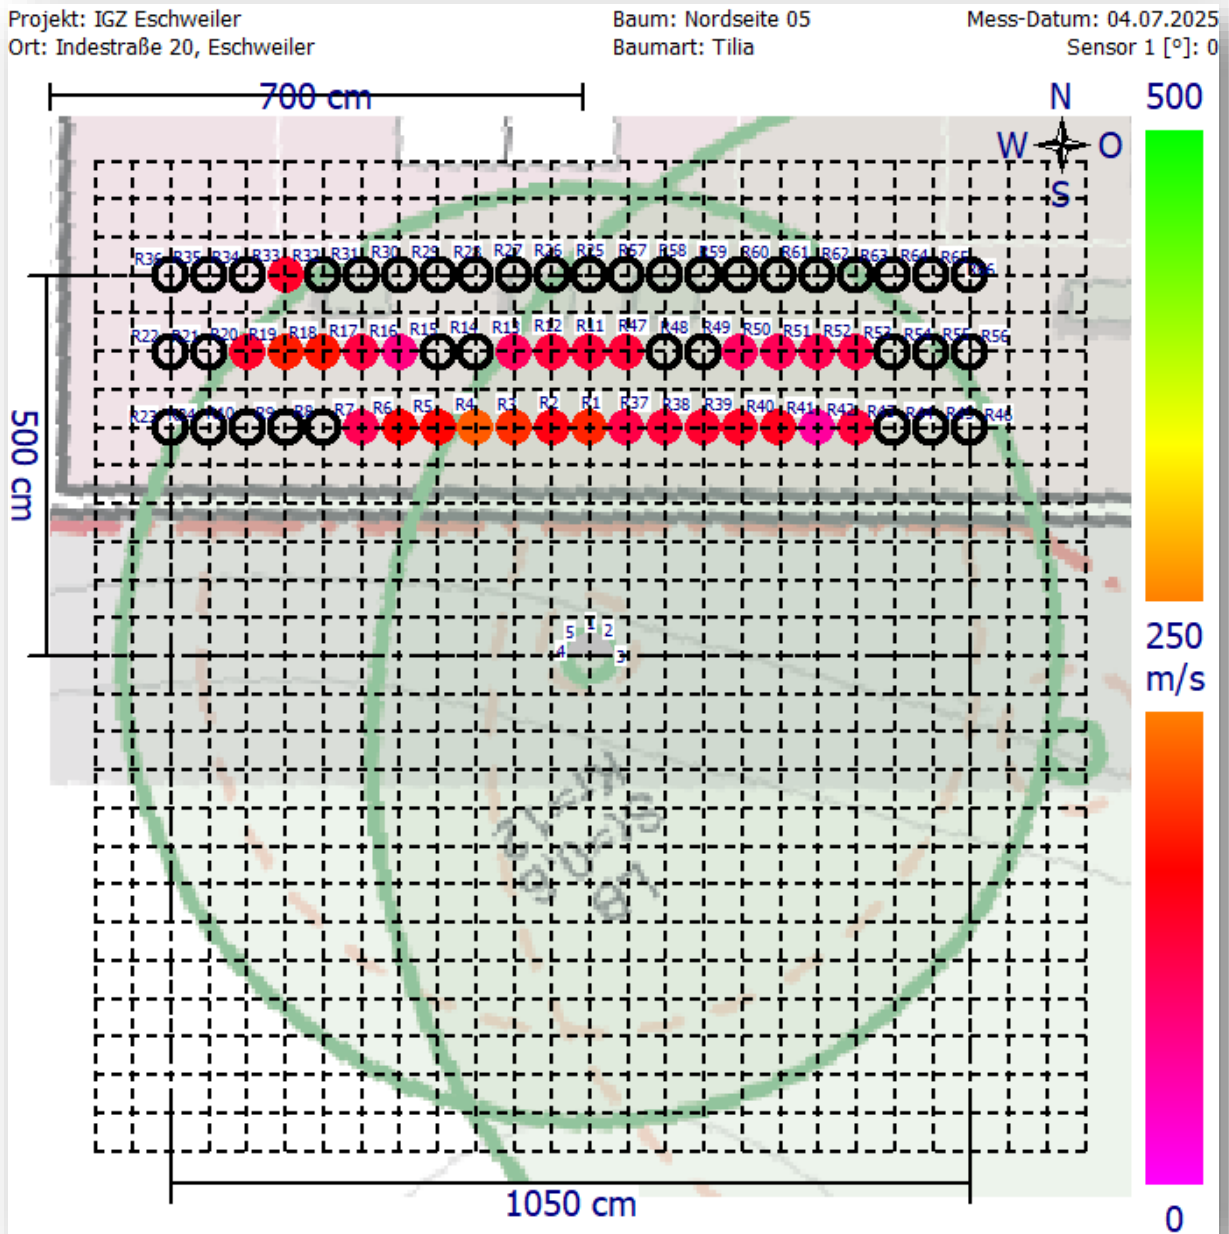
5.1.2.4 Baum 05 Nordseite:

Abbildung 18: Graphische Darstellung der durchgeführten Messung, das hinterlegte Raster weist eine Maschenweite von 50 X 50 cm auf.

Abbildung 19: Graphische Darstellung der durchgeführten Messung, unterlegt mit einem Ausschnitt aus dem 1035_ARC_Lageplan Bäume, das hinterlegte Raster weist eine Maschenweite von 50 X 50 cm auf.
