Sachverständigengutachten

Bauverträglichkeitsprüfung

zum geplanten Abbruch und anschließenden Neubaus mehrerer Gebäude
auf dem Grundstück in Eschweiler, Indestraße 20

50-EW-07/25

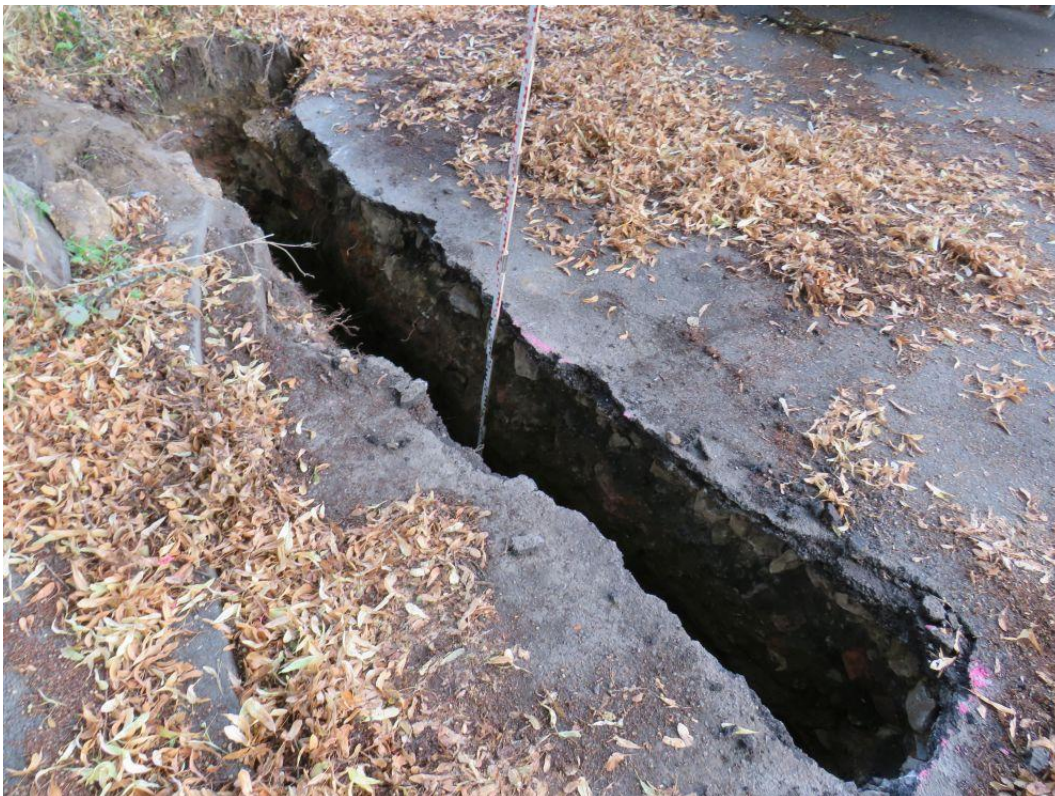
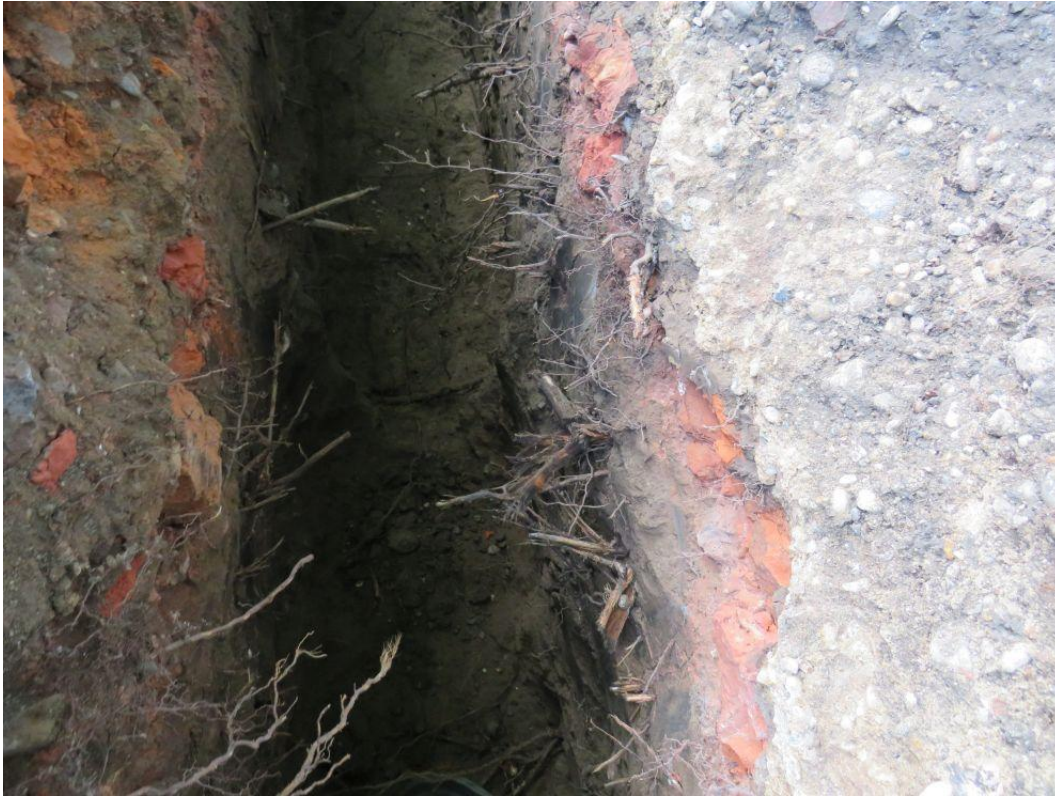
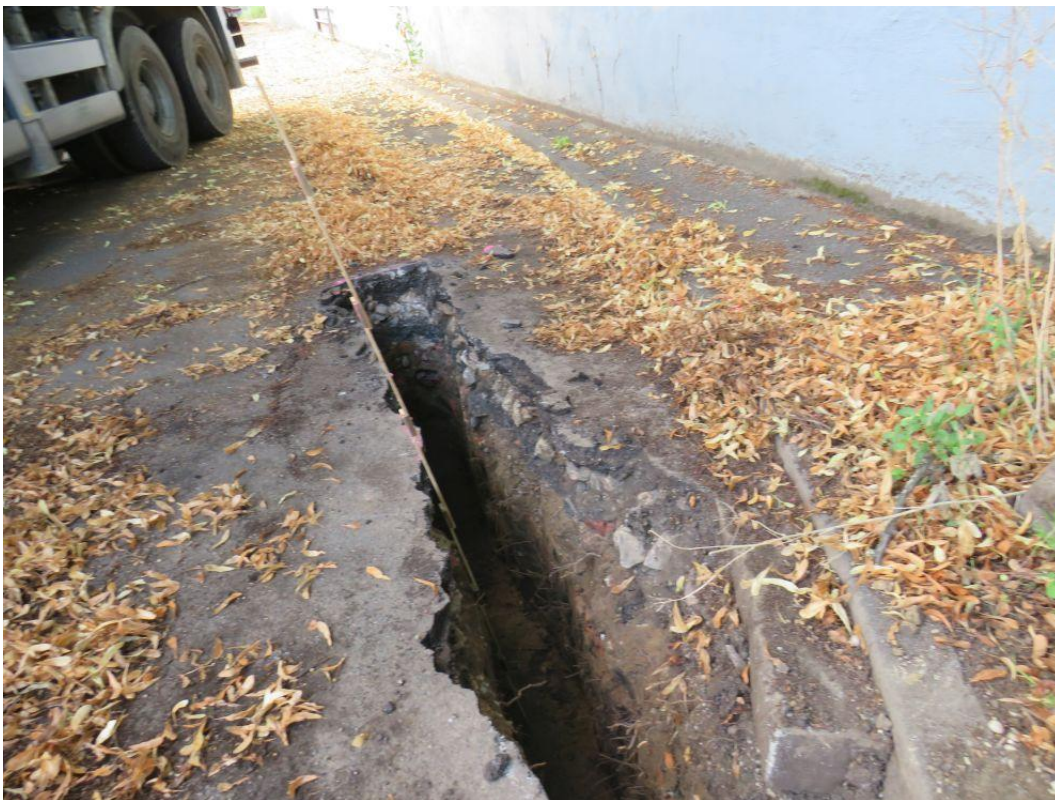
Es konnten keine Wurzeln konstatiert werden, die der Linde zuzuordnen sind. Es wurden lediglich abgestorbene Wurzeln des bereits gerodeten Strauches, aus dem angrenzenden Beetstreifen, vorgefunden werden.

Abbildung 23: Fertig erstellter Suchgraben mit einer Tiefe von etwa 1,00 m.

Abbildung 24: Westlicher Teil des Grabens, angrenzend der Beetfläche, sind in den oberen 0,50 m des Suchgrabens, Wurzeln der angrenzenden Sträucher vorhanden, die bereits überwiegend abgestorben sind.

Abbildung 25: Im östlichen Teil des Grabens nimmt der Anteil an Feinwurzeln der Sträucher deutlich ab. Wurzeln der Linde konnten nicht freigelegt werden.

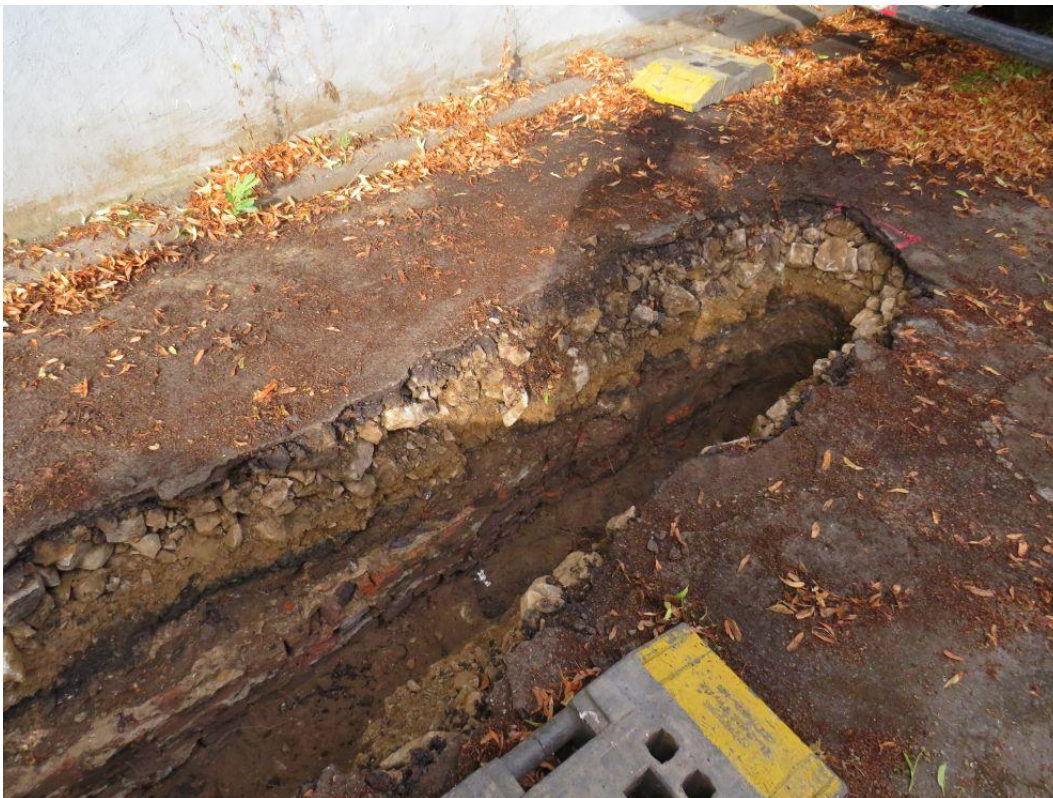
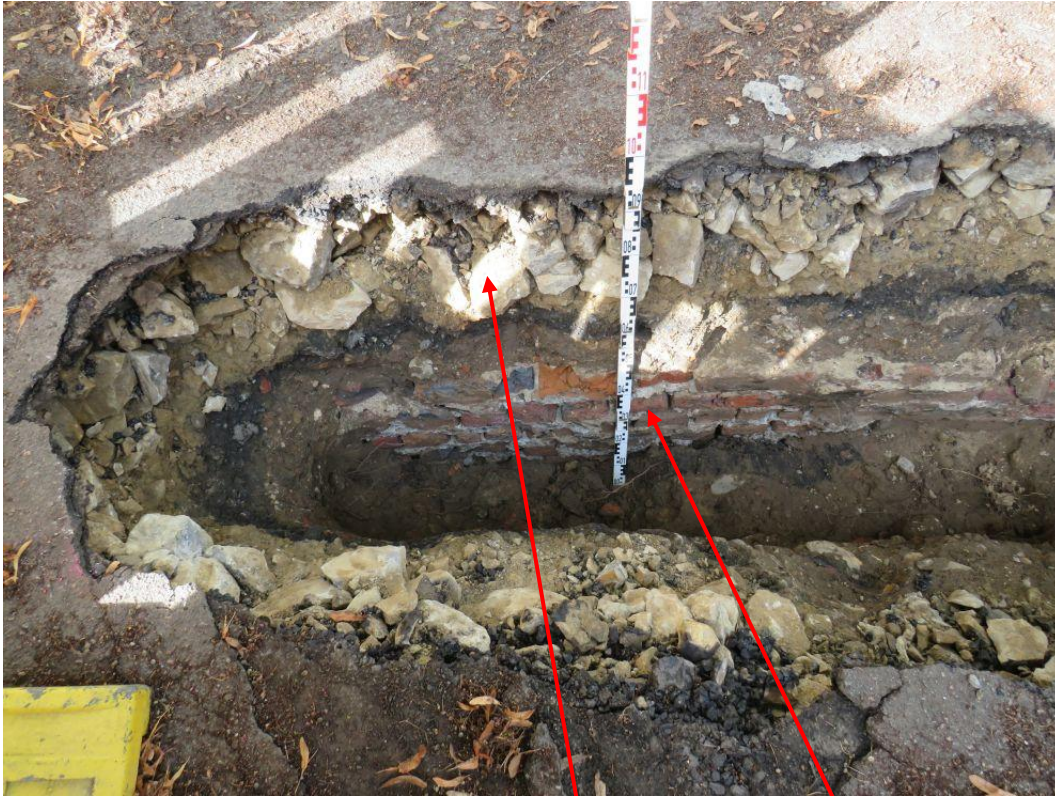
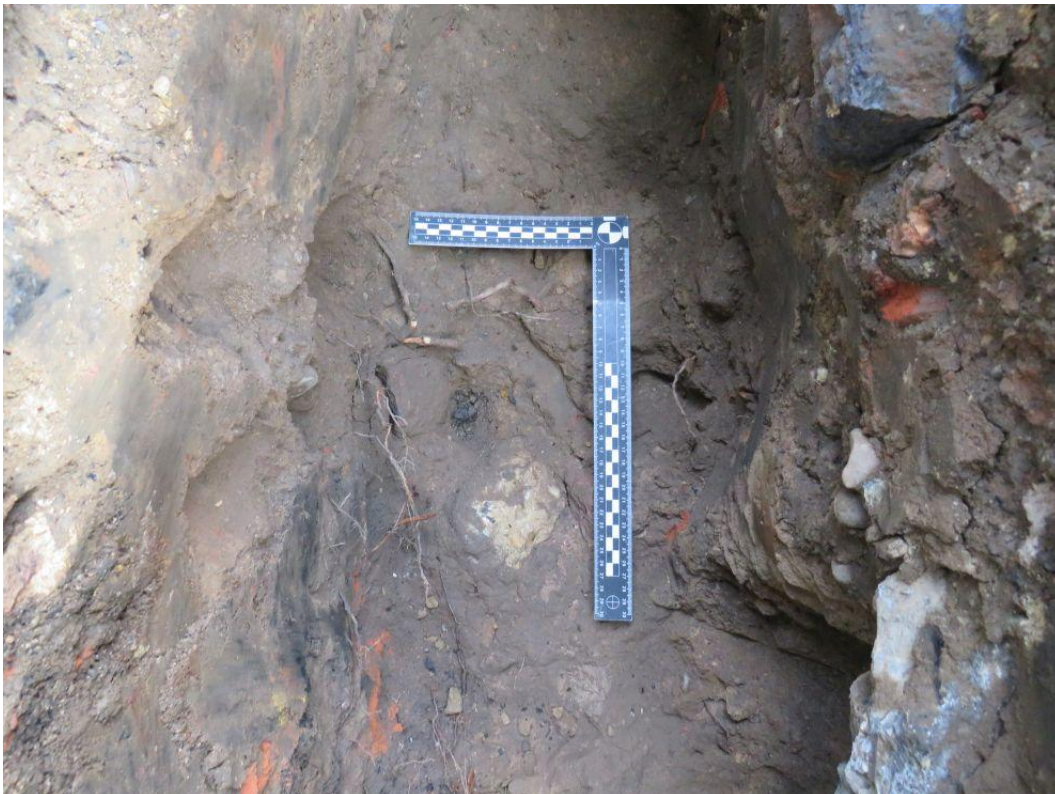
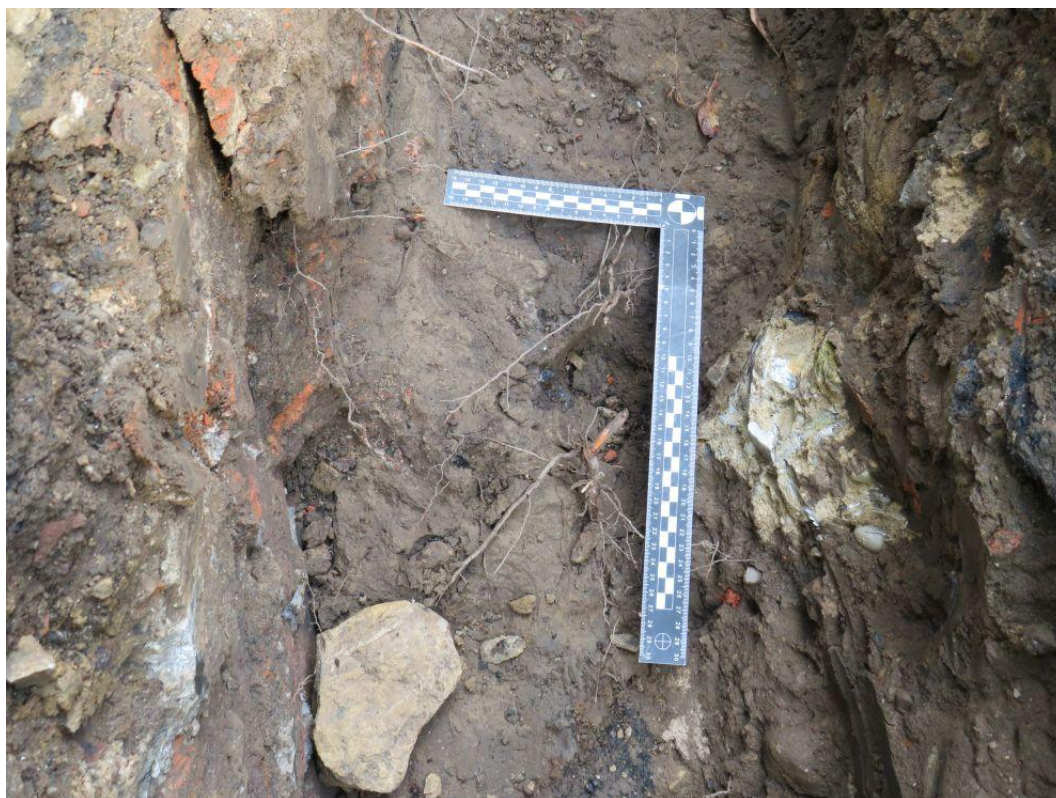
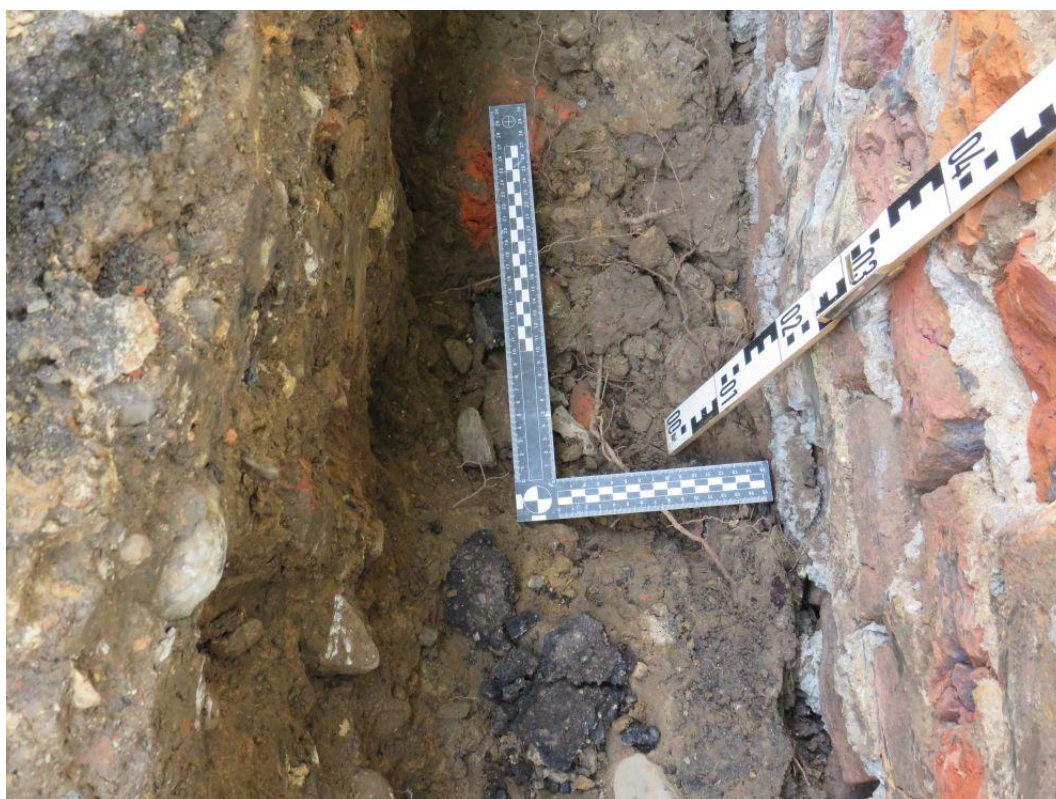
Unterhalb der Asphaltdecke konnte eine hochverdichtete Schicht aus Grobschlagschotter freigelegt werden. Ab einer Tiefe von etwa 0,40 m konnte ein mörtelverbundenes Ziegelmauerwerk freigelegt werden, welches bis etwa in 0,80 m Tiefe reicht, unterhalb des Mauerwerks konnten Feinwurzeln der Linde konstatiert werden, die von der Wuchsrichtung aus tieferen Bodenschichten in Richtung der Oberfläche wachsen.

Mit an Sicherheit grenzender Wahrscheinlichkeit wurde durch das verbundene Mauerwerk im Boden, der Schall des Arboradix-Verfahrens schneller verbreitet als bei Schotter/Asphalt schichten. Auch ist es wahrscheinlich, dass an der baumzugewandten Seite der Mauer, Starkwurzeln an der Mauer anliegen. Weiter deuten die Vorgefundenen Wurzeln ab ca. 0,80 m Tiefe darauf hin, dass in tieferen Erdschichten Schwach- oder Grobwurzeln der Linden vorhanden sind.

Abbildung 26: Westlicher Teil des Suchgrabens, in den oberen Schichten konnten keine Wurzeln festgestellt werden.

Abbildung 27: Östlicher Teil des Grabens, Grobschlagschotter, Ziegelmauer.

Abbildung 28: Feinwurzeln der Linde in der Sole des Suchgrabens.

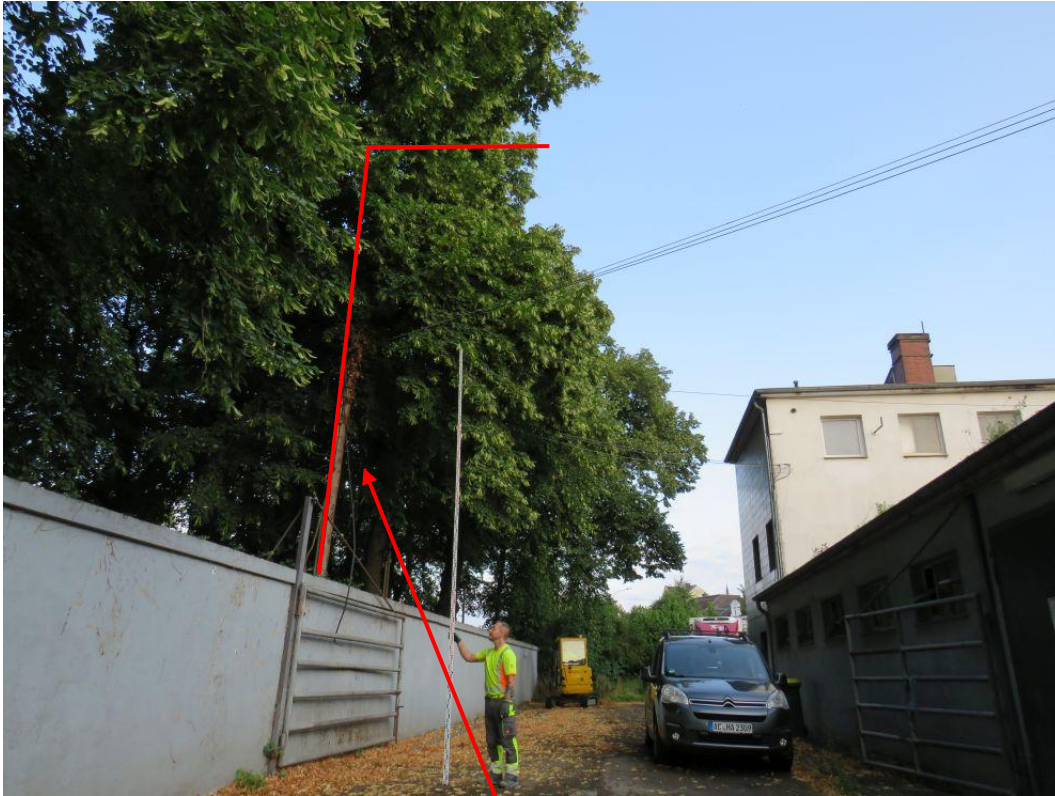
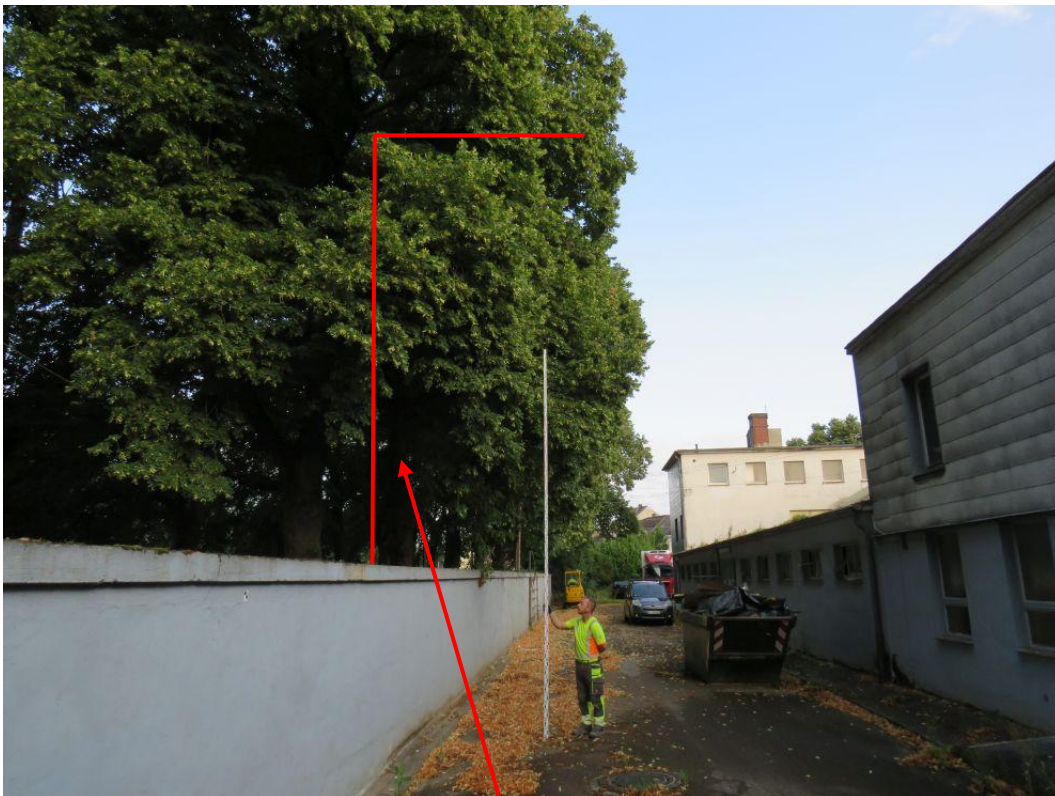
Abbildung 31: Baum 6 Erhöhung des Lichtraumprofils zur Errichtung der Werkhalle.

Abbildung 32: Baum 8 Erhöhung des Lichtraumprofils zur Errichtung der Werkhalle.

Nach der fachlichen Bewertung des Unterzeichners ist es möglich, im Bereich der Bäume Nummer 4 bis 8, die entlang der geplanten Werkhalle verlaufen, die Lichtraumprofile der Bäume ab der Grenzmauer bis in eine Höhe von etwa 8,00 m zu erhöhen (siehe hierzu Abb. 31 und 32), sodass die etwa 7,25 m hohe Halle unterhalb der Kronen errichtet werden kann. Bezüglich des geplanten höhen Gebäudes bei Baum Nummer 3 kommt eine Erhöhung des Lichtraumprofils nicht in Betracht, da das Gebäude eine Höhe von etwa 16,00 m aufweist. Bei der Ortsbesichtigung konnte festgestellt werden, dass die derzeitige Krone des Baumes Nummer 3 etwa 7,00 m über die Mauer auf das Baugrundstück herüber ragt. Nach der fachlichen Bewertung kann die Baumkrone um etwa 3,00 m in der seitlichen Ausdehnung eingekürzt werden, ohne den Baum dadurch nachhaltig zu schädigen (siehe hierzu Abb. 33).

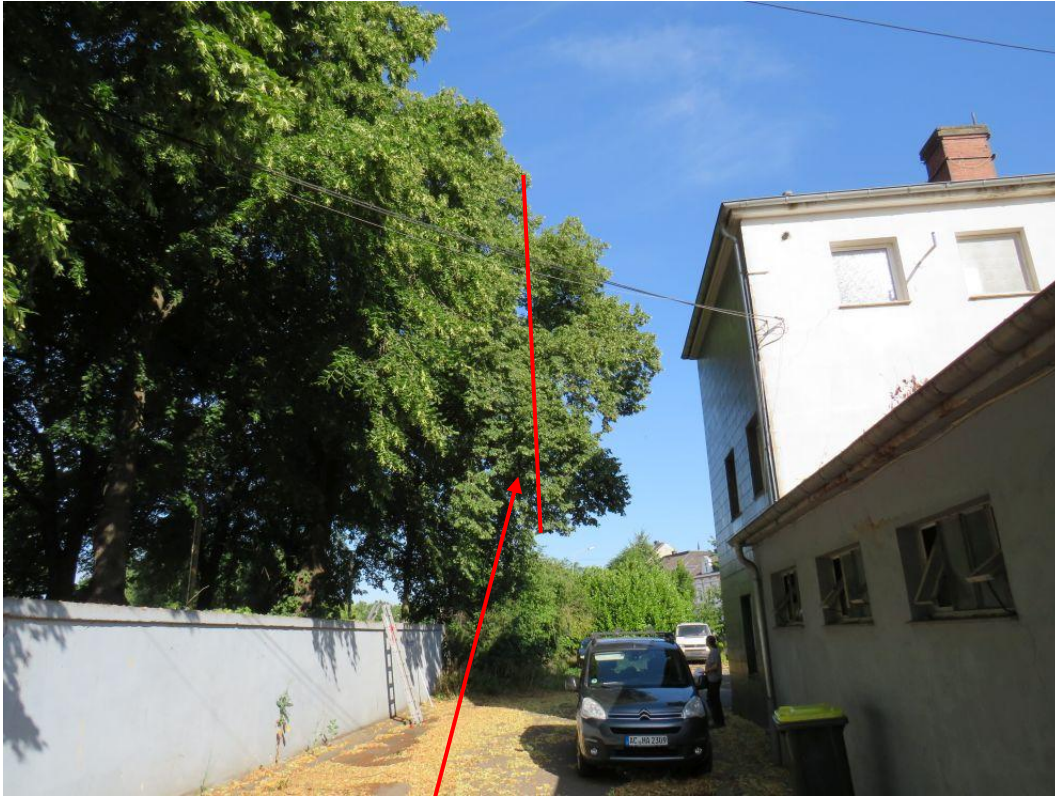
Abbildung 33: Baum 3 seitliche Einkürzung.

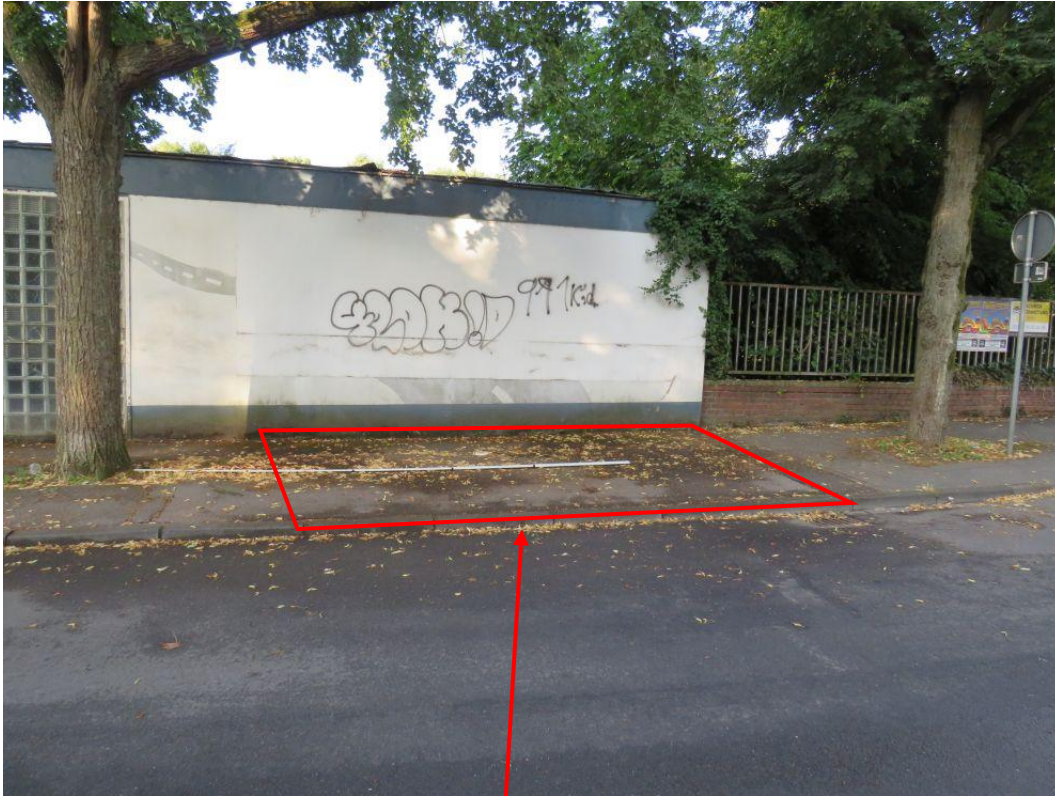
Abbildung 34: Bereich der geplanten Durchfahrt zwischen Baum 1 und 2, der Bereich ist bereits vollflächig asphaltiert.

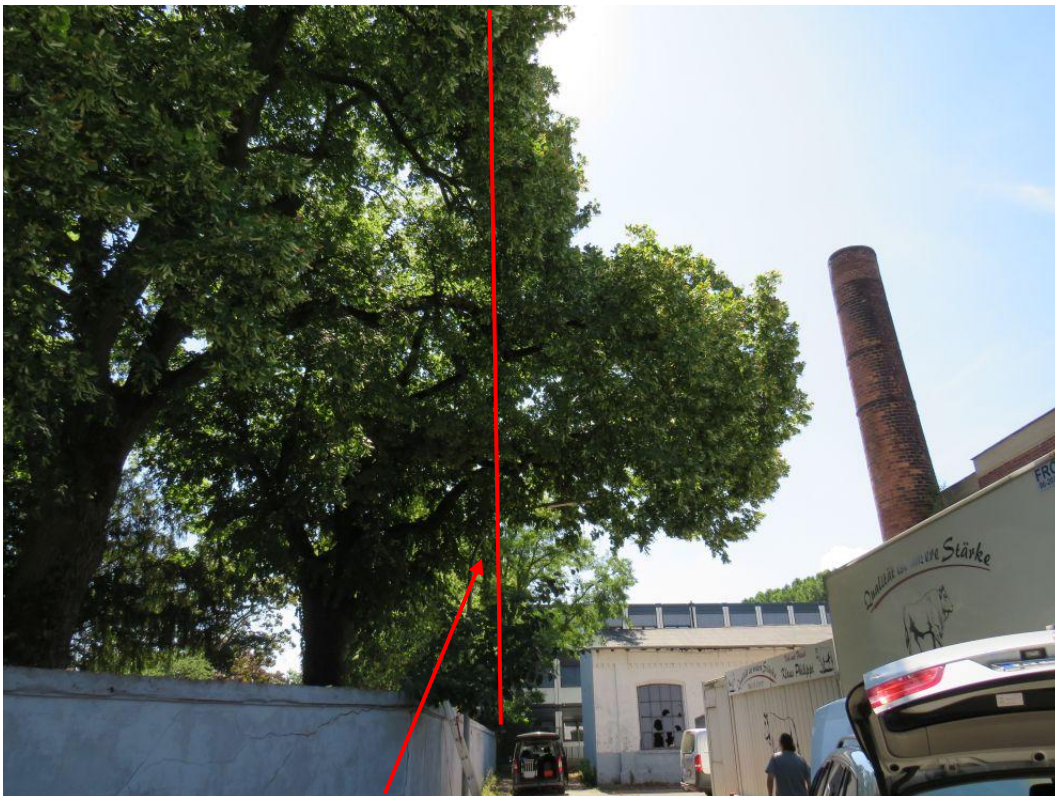
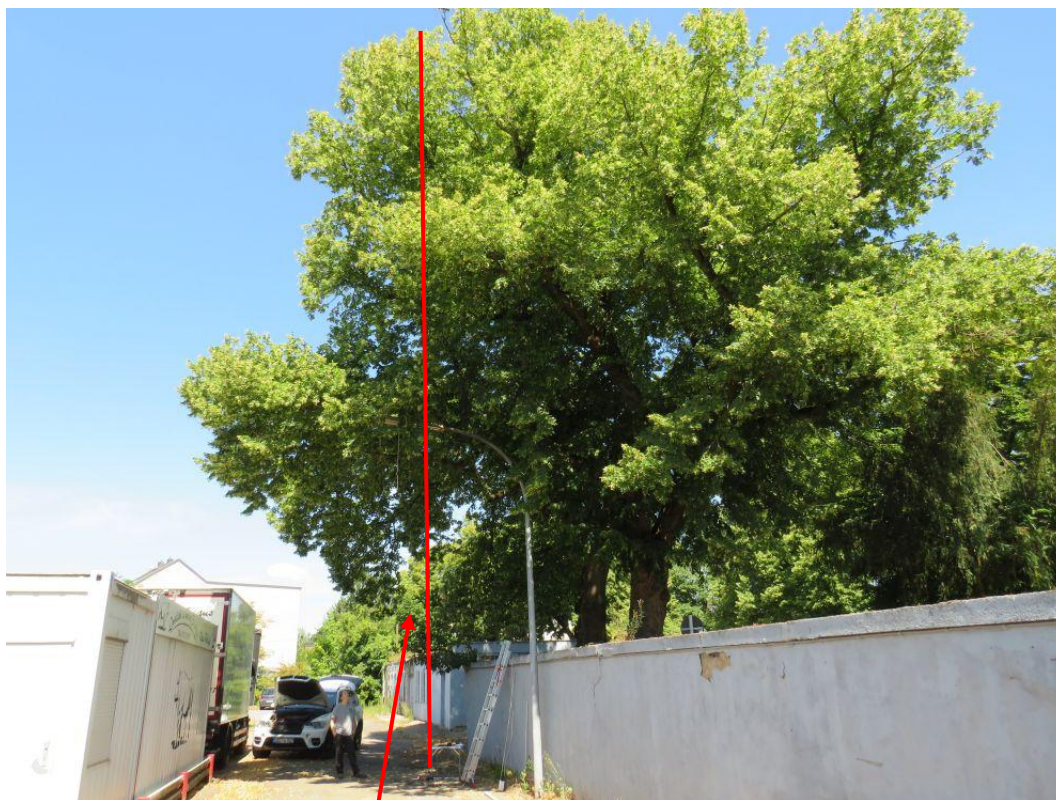
Wie bei der Ortsbesichtigung festgestellt werden konnte, entsprechen die Kronenausdehnungen der Bäume 4 und 5 im Lageplan nicht den vorgefundenen Gegebenheiten. Tatsächlich ragt die derzeitige Krone des Baumes Nummer 4 um etwa 5,00 m über die Grenzmauer herüber, während die Baumkrone des Baumes Nummer 5 um etwa 5,50 Meter herüber ragt. Nach der fachlichen Bewertung können die Baumkronen aufgrund der bereits vorhandenen alten Schnittstellen, um etwa 4,00 m bzw. 4,50 in der seitlichen Ausdehnung eingekürzt werden, ohne die Bäume dadurch nachhaltig zu schädigen (siehe hierzu Abb. 35 und 36).

Abbildung 35: Baum 4 und 5, Linie der geplanten seitlichen Einkürzung.

Abbildung 36: Baum 4 und 5, Linie der geplanten seitlichen Einkürzung.

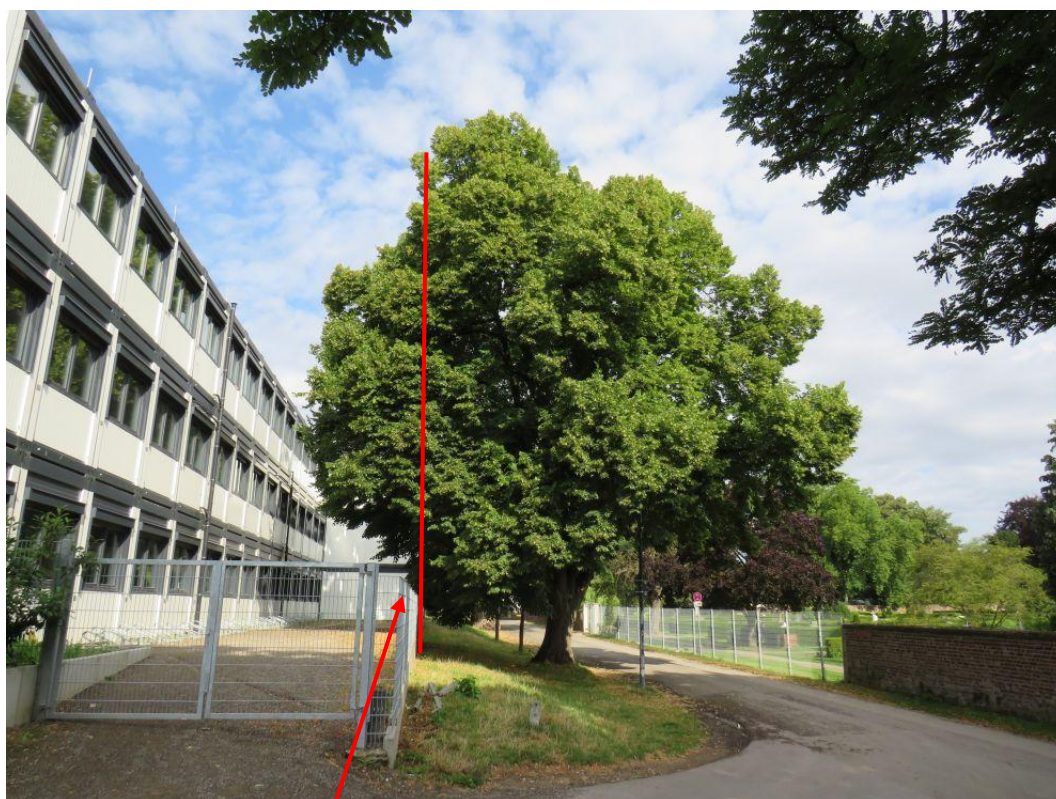
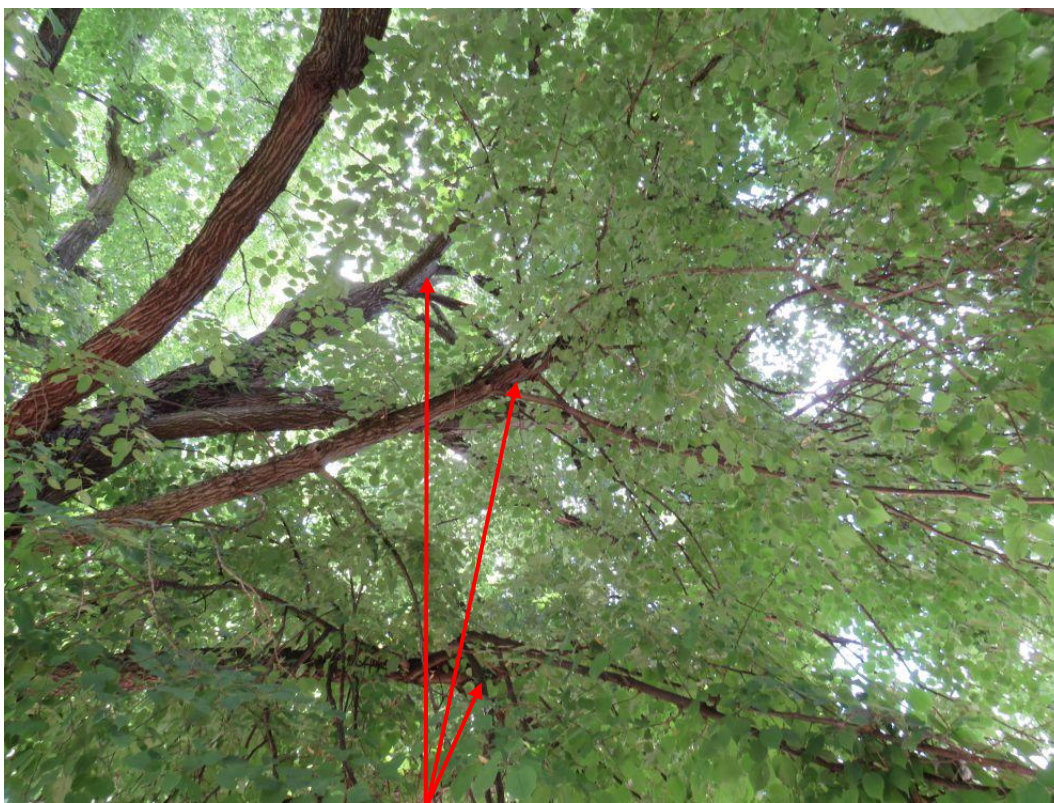
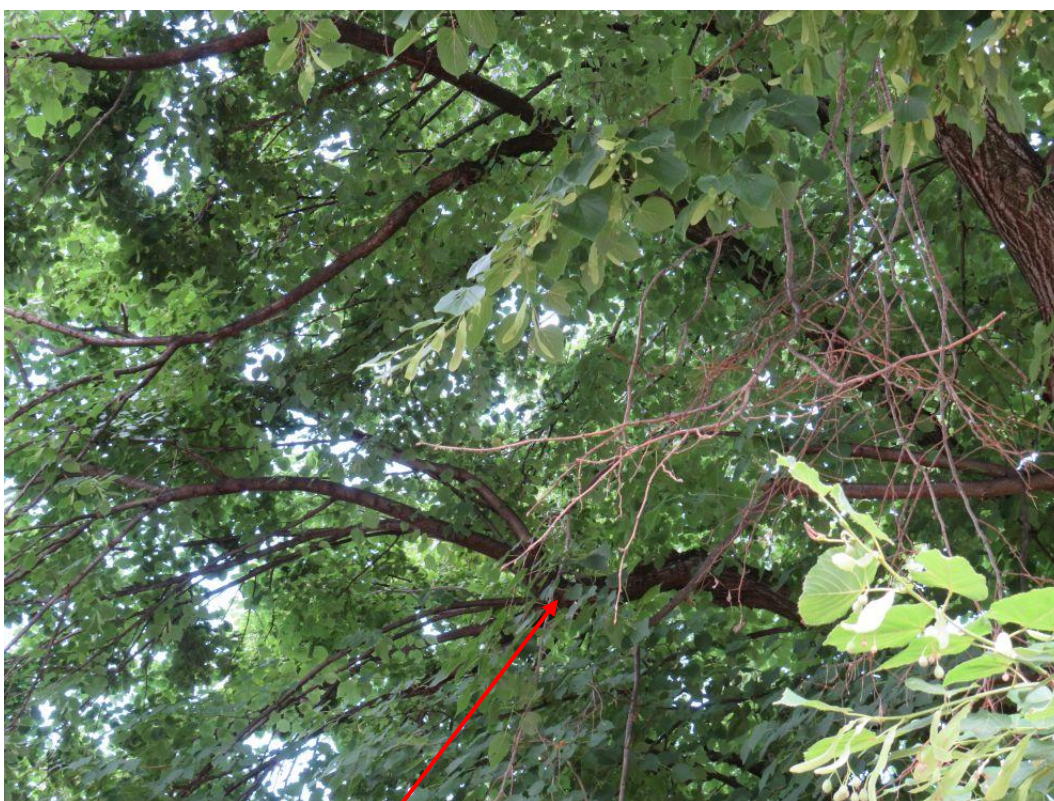
Die Baumkrone des Baumes Nummer 13 wurde bereits in der Vergangenheit auf der Höhe der derzeitig vorhandenen Gelände Stützwand vollständig gekappt, sodass sich in Richtung des Baugrundstücks Äste aus Adventivknospen, an den Kappstellen gebildet haben. Da die vorgenannten adventiv gebildeten Äste keine durchgängige Anbindung in den Holzkörper haben, ist eine Einkürzung an dieser Stelle sinnvoll. Auch ein Zurückdrängen der Baumkrone bis auf die alten Kappstellen wäre hier möglich, jedoch ist hierbei von einer Schwächung des Baumes auszugehen (siehe hierzu Abb. 37 bis 39).

Abbildung 37: Baum 13, Linie der maximal möglichen seitlichen Einkürzung.

Abbildung 38: Baum 13, alte Kappstellen in der Krone.

Abbildung 39: Baum 13, alte Kappstellen in der Krone.
