Sachverständigengutachten

Bauverträglichkeitsprüfung

zum geplanten Abbruch und anschließenden Neubaus mehrerer Gebäude
auf dem Grundstück in Eschweiler, Indestraße 20

50-EW-07/25

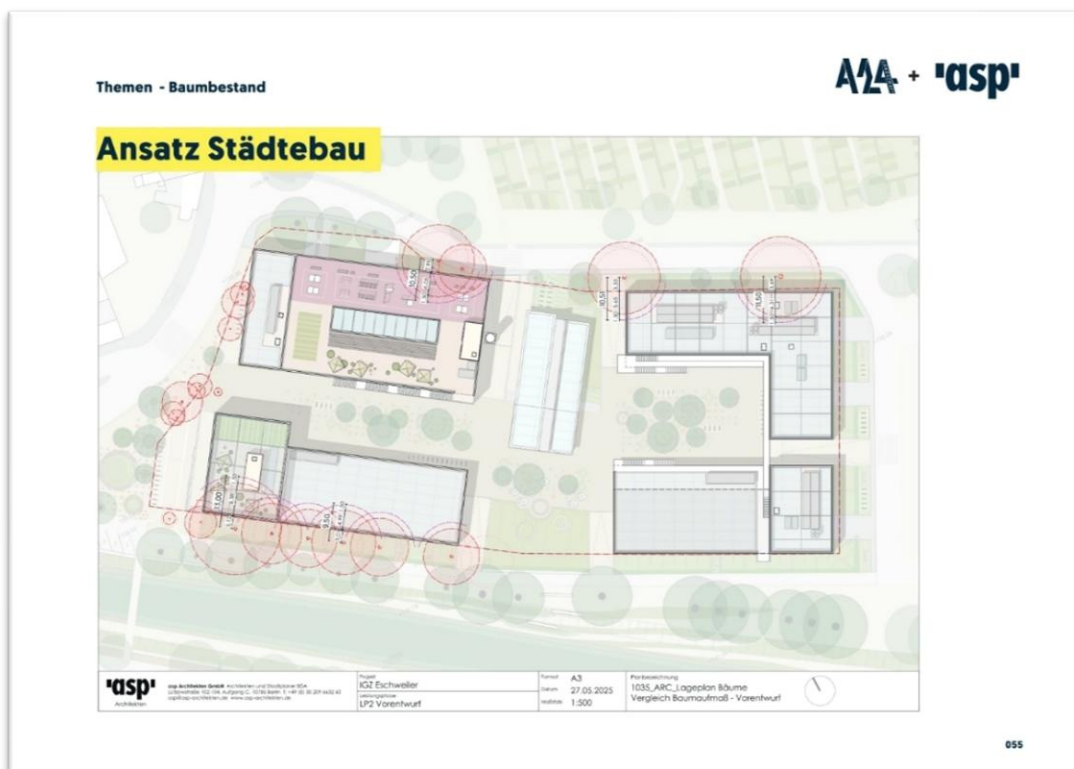
Lageplan 4: Wie zuvor mit den Baumkronen + 1,5 m dargestellt.

Wie bei der Ortsbesichtigung festgestellt werden konnte, entsprechen die Kronenausdehnungen der Bäume 4 und 5 im Lageplan nicht den vorgefundenen Gegebenheiten. Tatsächlich ragt die derzeitige Krone des Baumes Nummer 4 um etwa 5,00 m über die Grenzmauer herüber, während die Baumkrone des Baumes Nummer 5 um etwa 5,50 Meter herüber ragt. Nach der fachlichen Bewertung können die Baumkronen aufgrund der bereits vorhandenen alten Schnittstellen, um etwa 4,00 m bzw. 4,50 in der seitlichen Ausdehnung eingekürzt werden, ohne die Bäume dadurch nachhaltig zu schädigen (siehe hierzu Abb. 35 und 36).

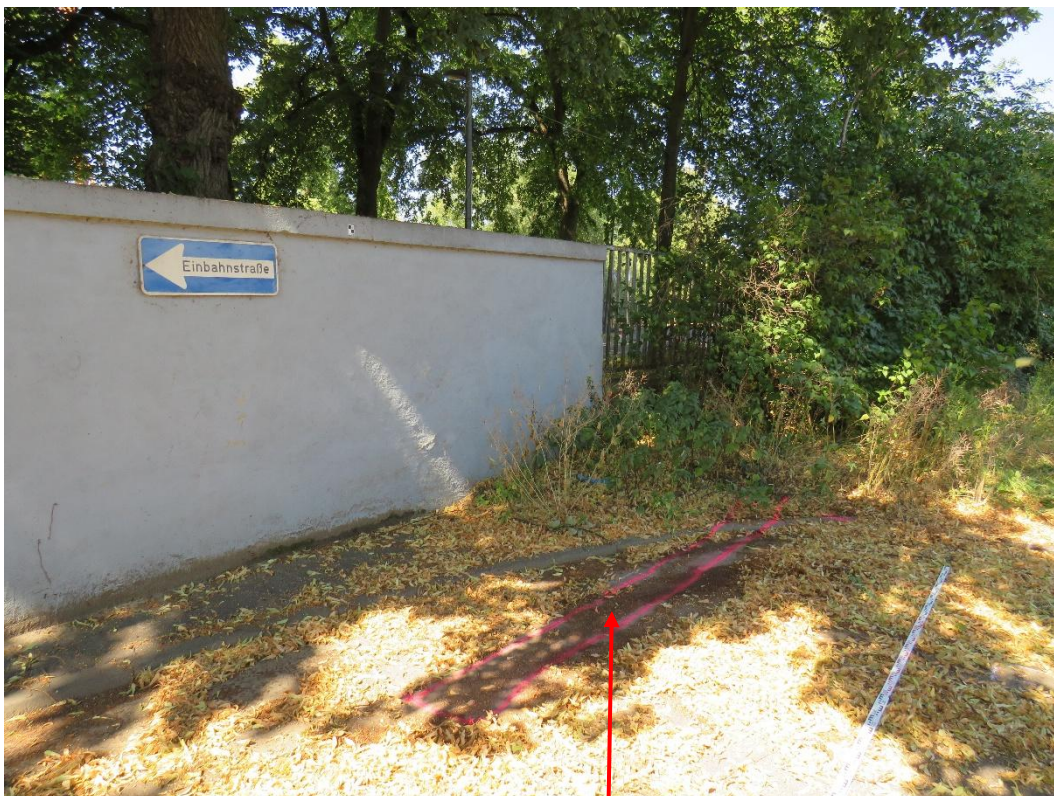
Bei den Messungen 6.2.1 und 6.2.2 konnten keine Schall-Rückkopplungen gemessen werden, was den Rückschluss zulässt, dass sich keine Wurzeln in den oberen Erdschichten befinden. Vermutlich wirkt die angrenzende Mauer als Wurzelsperre im Boden. Bei den Messungen 6.2.4 konnten lediglich wenige schwache Schallrückkopplungen in der ersten und zweiten Messlinie konstatiert werden, was auf eine geringe Ausbreitung unterhalb der Mauer hindeutet. Im Bereich der Messung 6.2.3 konnten weit ausgebreitet Wurzeln gemessen werden. In dem Bereich der stärkeren Rückkopplungen ist der Asphalt beschädigt und in Teilen ähnlich einer Schottererschicht, vermutlich kann in diesen Bereichen Wasser in den Boden einsickern, weshalb der Baum diesen Bereich als Aufnahmefläche erschlossen hat.

Abbildung 20: Geplanter Wurzelsuchgraben bei Baum 03.

Zur Verifizierung der v.g. Messungen soll am Baum 03 und 08 eine Wurzelsuchschachtung mittels Saugbagger erfolgen. Hierbei soll jeweils ein etwa 4,0 m langer, 0,30 m breiter und 1,0 m tiefer Suchschlitz erstellt werden (siehe hierzu Abb. 9 und 10).

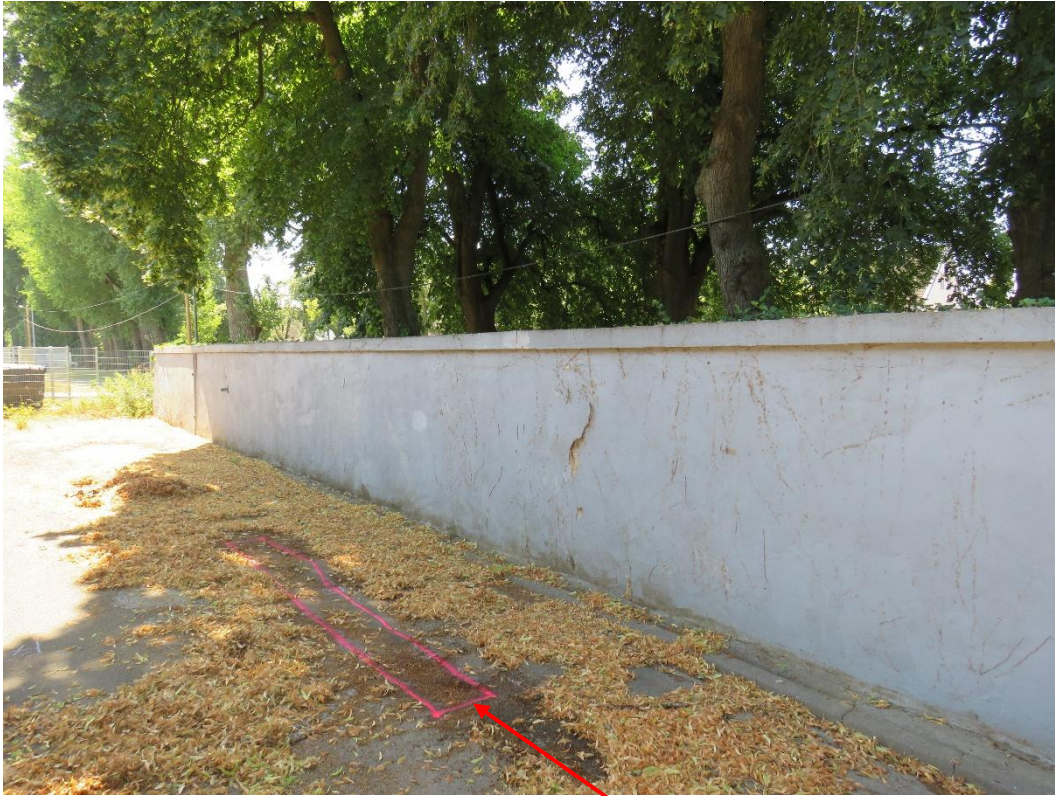
Abbildung 21: Geplanter Wurzelsuchgraben bei Baum 08.

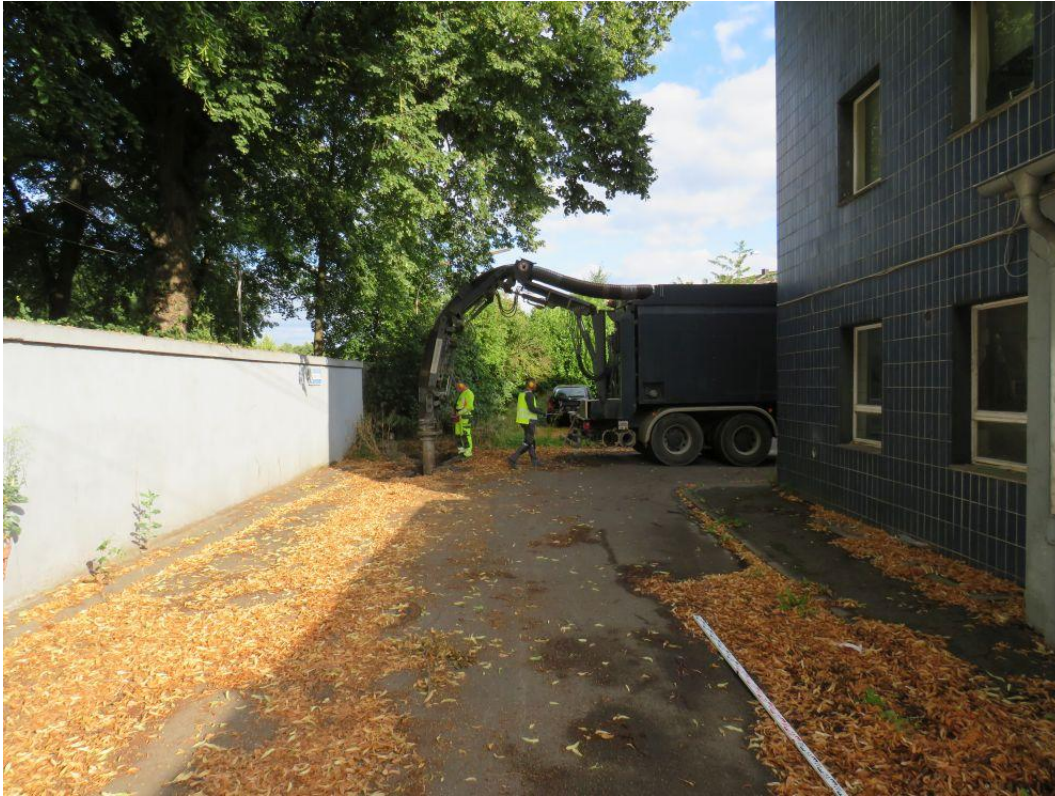
Es konnten keine Wurzeln konstatiert werden, die der Linde zuzuordnen sind. Es wurden lediglich abgestorbene Wurzeln des bereits gerodeten Strauches, aus dem angrenzenden Beetstreifen, vorgefunden werden.

Abbildung 22: Erstellung des Grabens mittels Saugbagger.
